# Asbestinventarisatetest

Oude Brugstraat 7, 3910 Pelt

Attestnummer : 20230701-000159.000

Uitgegeven op : 01.07.2023

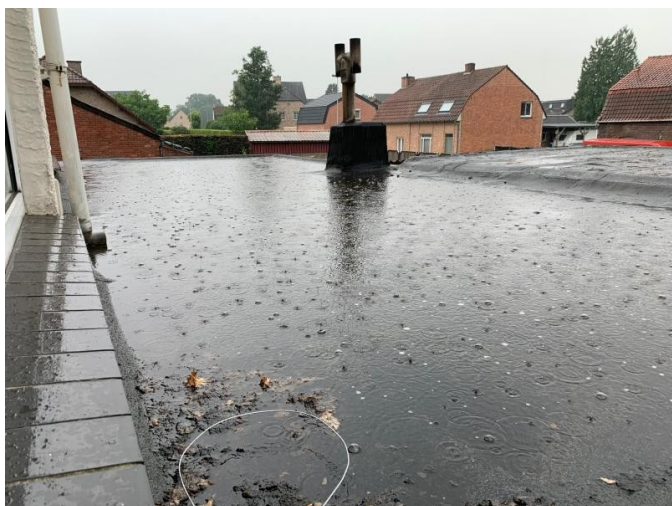
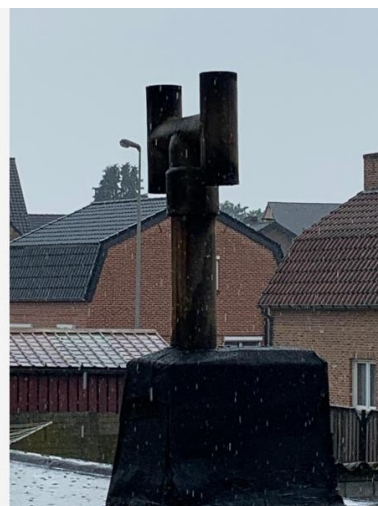
Het asbestmateriaal valt onder de mijlpaal van 2034.

Eindbeoordeling materiaalrisico	Laag materiaalrisico en/of verlaagde kans op vezelvrijgave
---------------------------------	------------------------------------------------------------

Gebondenheid	Categorie 1: hechtgebonden in oorsprong
Asbestsoort (vezeltype)	Crocidoliet aanwezig
Asbestconcentratie	Laag (< 50%)
Afschermingsgraad van het gehele materiaal	Geheel of deels vrij aan de buitenlucht
Toestand van het materiaal	Onbeschadigd, niet verweerd

Beschrijving	Asbestcementen rookkanaal
Omgeving	Buiten
Primaire drager	Plat dak
Asbestmateriaal	Rookgaskanaal
Bindmiddel van asbestmateriaal	Cement
Gebondenheid op basis van bindmiddel	Hecht
Hoeveelheid (lengte - omtrek - dikte - aantal)	<ul style="list-style-type: none"> <li>1,00 m - 45,00 cm - 0,40 cm - 1 stuk</li> </ul>
Totaal volume	0,002 m <sup>3</sup>
Eenvoudig bereikbaar	Ja
Bevestigingswijze	<ul style="list-style-type: none"> <li>Verlijmd, ingegoten, versmeerd</li> </ul>

Verwijderen

- Zorg voor een veilig beheer. Vermijd het beschadigen van het asbestmateriaal. Controleer de toestand jaarlijks op wijzigingen.
- Zorg voor een veilig beheer en verwijder dit asbestmateriaal wanneer het bij werken eenvoudig bereikbaar wordt. Controleer de toestand jaarlijks op wijzigingen.

- Eenvoudige handelingen: mag via doe-het-zelf of door werknemer(s) met opleidingsattest eenvoudige handelingen  
Hectgebonden toepassing die via "doe het zelf" mag verwijderd worden. Let op bij loskappen van ingesmeerde asbestcement.

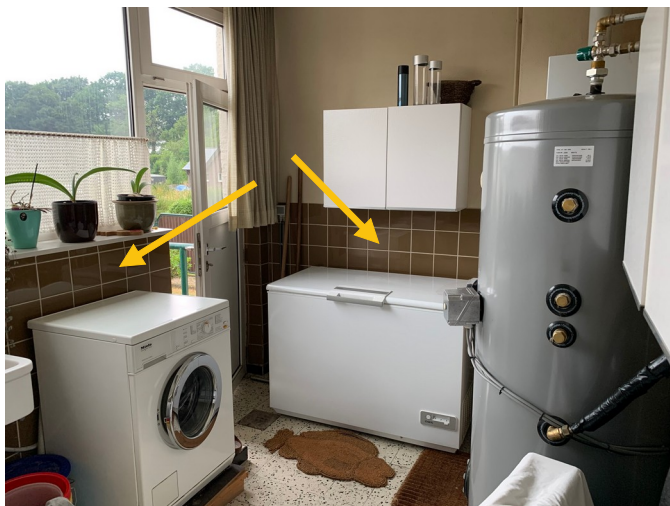
Situeringfoto

Reden: Onbeschadigde tegelwand

Uitleg van de asbestdeskundige: Staalname onmogelijk zonder onherstelbare schade

(Asbest)materiaal	Prefab - afwerking - Tegel
Karakterisatie	Asbest (verdacht)
Primaire drager	Binnenwand

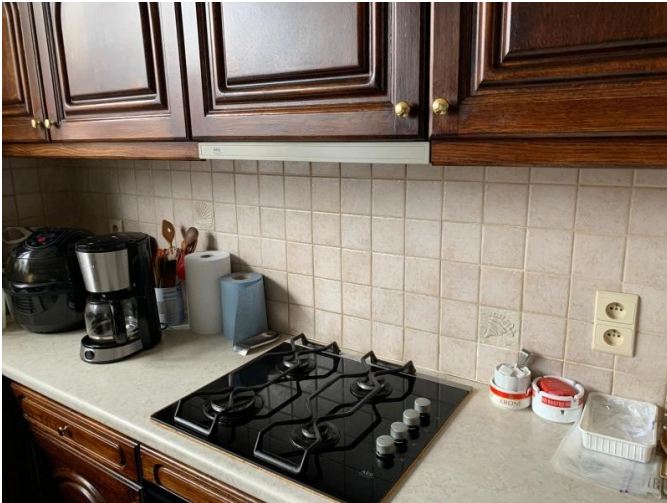
Situeringfoto

**Reden:** Onbeschadigde tegelwand

**Uitleg van de asbestdeskundige:** Staalname onmogelijk zonder onherstelbare schade

(Asbest)materiaal	Prefab - afwerking - Tegel
Karakterisatie	Asbest (verdacht)
Primaire drager	Binnenwand

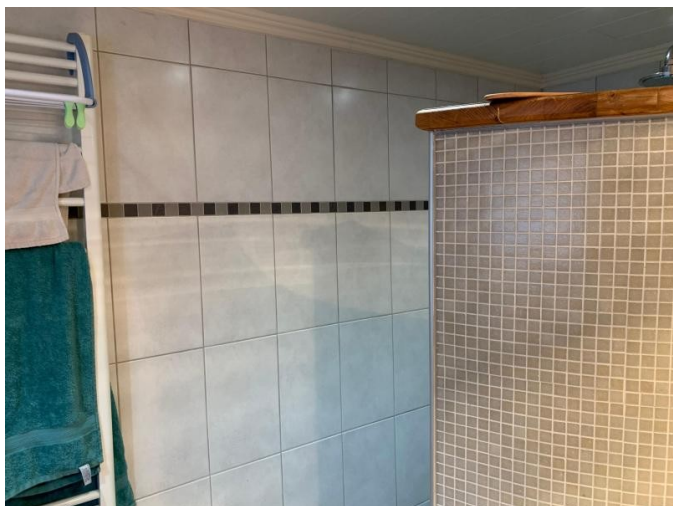
Situeringfoto

**Reden:** Onbeschadigde tegelwand

**Uitleg van de asbestdeskundige:** Staalname onmogelijk zonder onherstelbare schade

(Asbest)materiaal	Prefab - afwerking - Tegel
Karakterisatie	Asbest (verdacht)
Primaire drager	Binnenwand

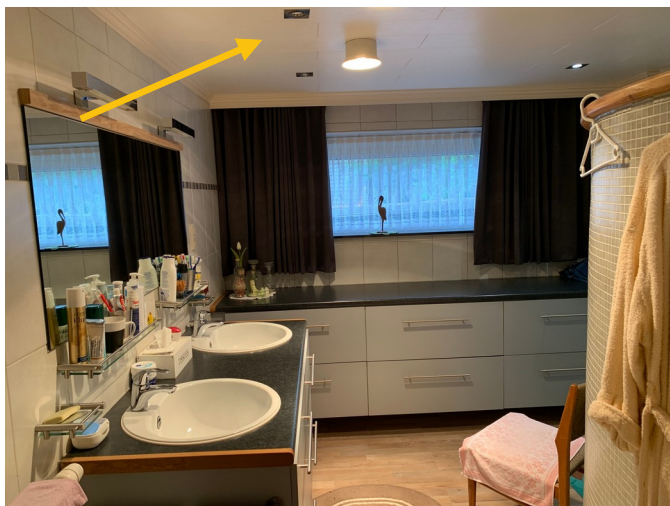
Situeringfoto

**Reden:** Staalname onmogelijk zonder onherstelbare schade

**Uitleg van de asbestdeskundige:** Plafonds in gyproc/hout/andere afwerkingsplaten

(Asbest)materiaal	In-situ afwerkingslagen - Pleisterwerk (wand, plafond, ...)
Karakterisatie	Asbest (verdacht)
Primaire drager	Plafond

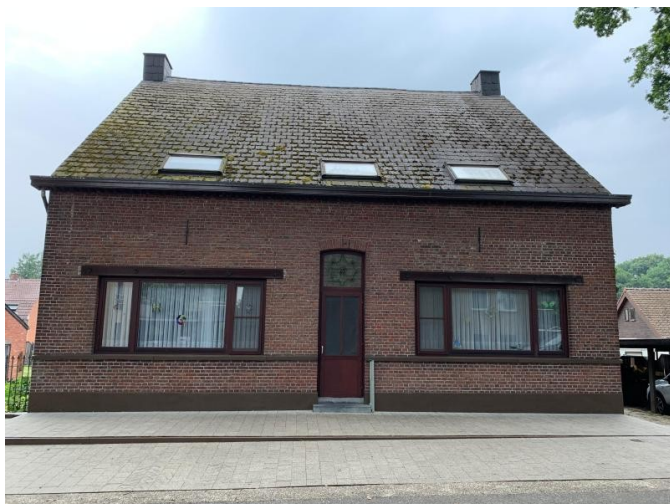
Situeringsfoto

**Reden:** Het te onderzoeken materiaal situeert zich hoger dan 3,50 m te rekenen vanaf een veilige ondergrond

**Uitleg van de asbestdeskundige:** Staalname door ADI niet mogelijk omwille van reden hiervoor vermeld. Door eigenaar werd een stuk lei dat van de zijkant is afgevallen onderzocht voor analyse. Deze testte positief op Chrysotiel. De labotest werd bijgevoegd

(Asbest)materiaal	Dak- en gevelbekleding - Lei, shingle
Karakterisatie	Asbest (verdacht)
Primaire drager	Schuin dak

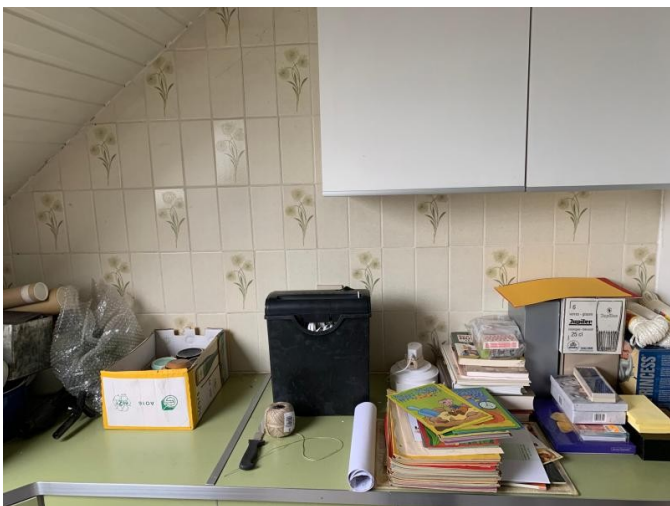
Situeringfoto

**Reden:** Onbeschadigde tegelwand

**Uitleg van de asbestdeskundige:** Staalname onmogelijk zonder onherstelbare schade

(Asbest)materiaal	Prefab - afwerking - Tegel
Karakterisatie	Asbest (verdacht)
Primaire drager	Binnenwand

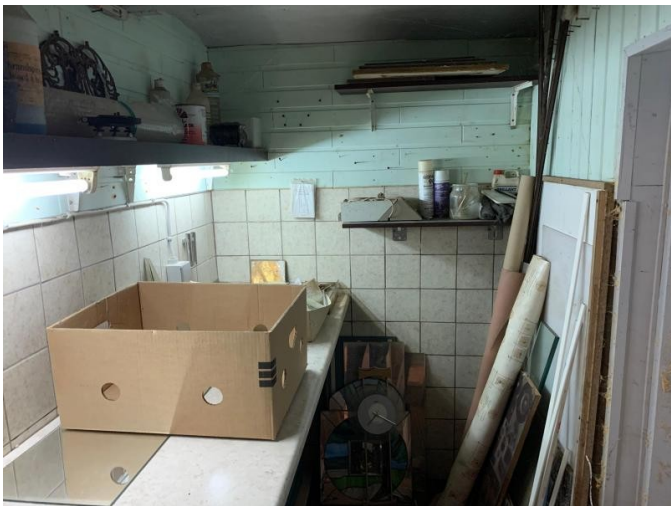
Situeringfoto

**Reden:** Onbeschadigde tegelwand

**Uitleg van de asbestdeskundige:** Staalname onmogelijk zonder onherstelbare schade

(Asbest)materiaal	Prefab - afwerking - Tegel
Karakterisatie	Asbest (verdacht)
Primaire drager	Binnenwand

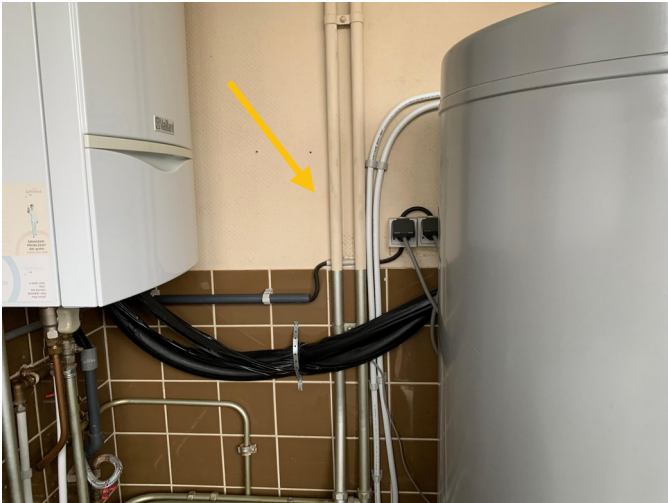
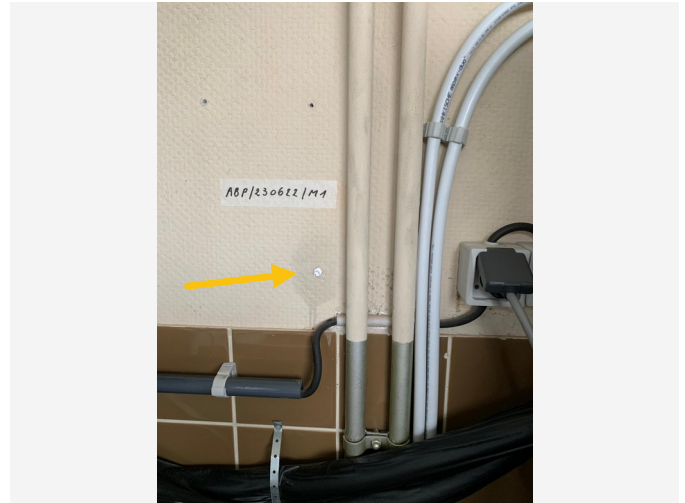
## Fiche 9: Pleisterwerk muren

Geen asbest

#	Type	Referentie	Resultaat
9.1	Mengmonster	ABP/230622/M1	Geen asbest

Beschrijving	Pleisterwerk muren
Omgeving	Binnen
Primaire drager	Binnenwand
Bindmiddel van materiaal	Gips - kalk

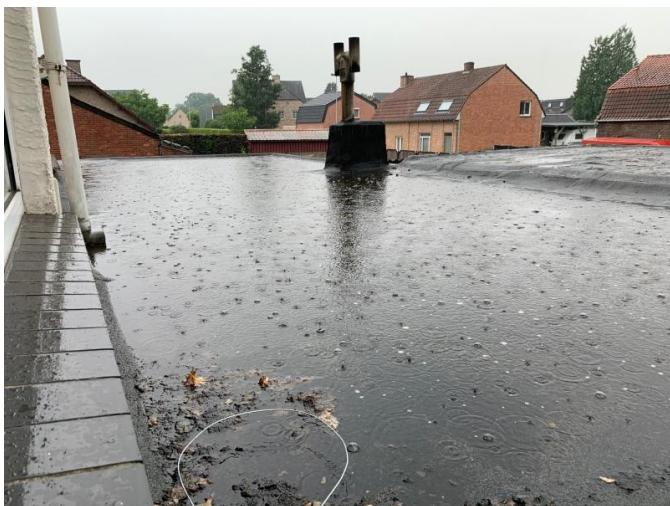
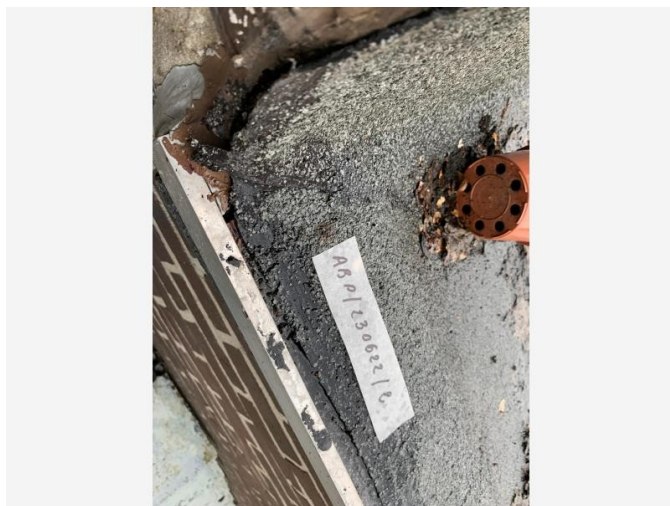
Geen asbest

#	Type	Referentie	Resultaat
10.1	Puntmonster	ABP/230622/2	Geen asbest

Beschrijving	Roofing plat dak garage en berging
Omgeving	Buiten
Primaire drager	Plat dak
Bindmiddel van materiaal	Bitumen (roofing, teer, asfalt)
