Asbestinventarisatetest

Kolleberglaan 69, 3930 Hamont-Achel

Attestnummer : 20240512-000012.000

Uitgegeven op : 12.05.2024

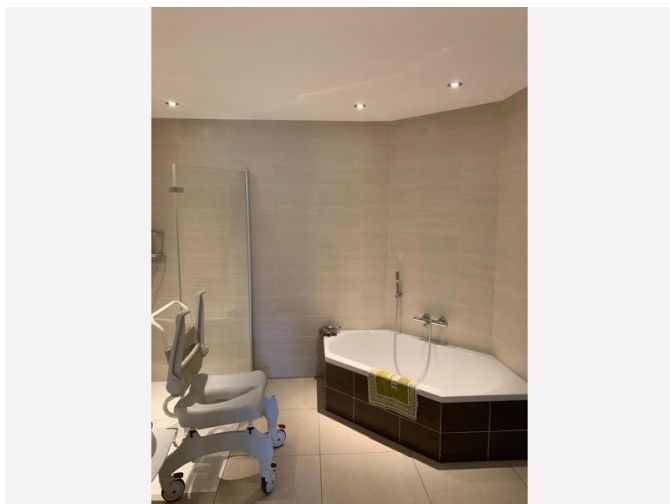
Situeringsfoto

Uitgesloten van inspectie

Bouwjaar: 2016

Constructies gebouwd vanaf 2001 moeten niet onderzocht worden

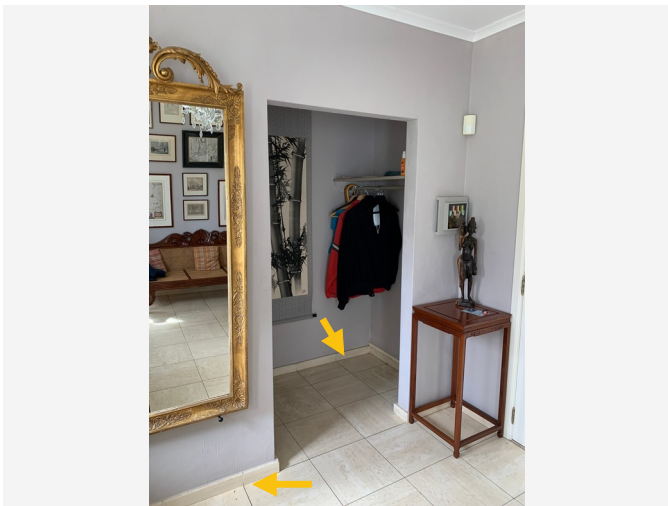
Betreffen muurplinten in zelfde materiaal als de vloer. Controle van de lijm vereist destructief onderzoek.

| Identificatiemethode | Redelijk vermoeden |
| Primaire drager | Binnenwand |
| (Asbest)materiaal | In-situ afwerkingslagen - Lijm laag |
| Bindmiddel | Lijm |
| Gebondenheid bindmiddel | Hecht |

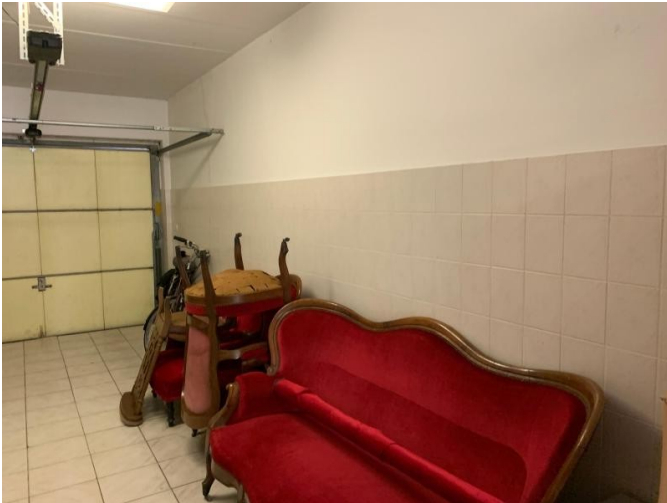
Fiche 3: Faiencetegels in garage

Garage - Stookruimte betegeld tot op ooghoogte. Plafonds zijn gladde geschilderde welfsels.

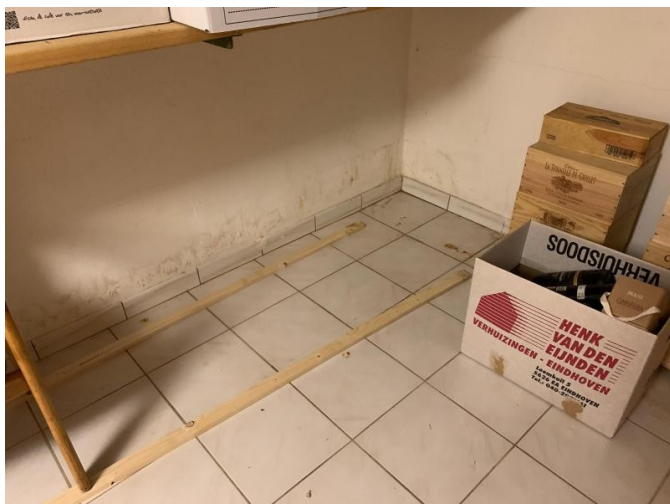
Betreffen muurplinten in zelfde materiaal als de vloer. Controle van de lijm vereist ook hier een destructief onderzoek.

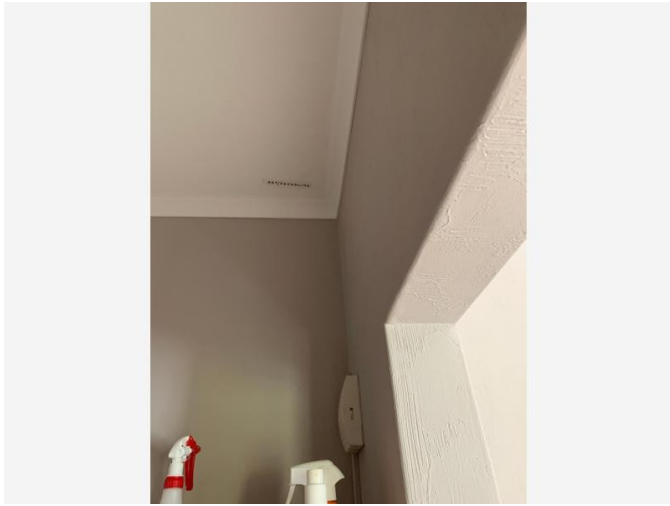
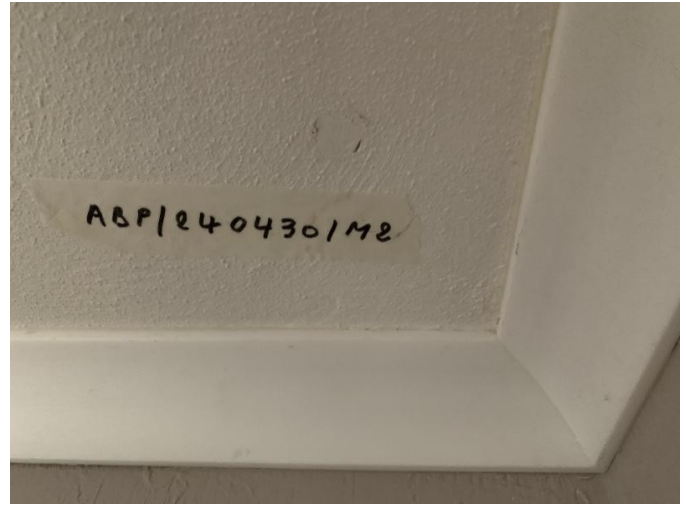
Fiche 5: Pleisterwerk plafonds

Geen asbest

| # | Type | Referentie | Resultaat |
|---|---|---|---|
| 5.1 | Mengmonster | ABP/240430/M2 | Geen asbest |

| Opmerking | Badkamers, vestiaire, zithoek, eethoek, hall en gang zijn licht verlaagde plafonds met gyproc. Nazicht of er ook nog pleisterwerk onder zit vereiste destructief onderzoek. Garage en CV ruimte zijn geschilderde gladde welfsels. |

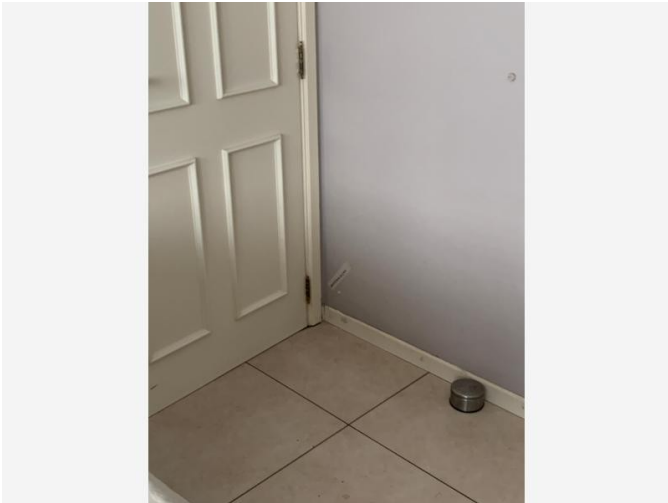
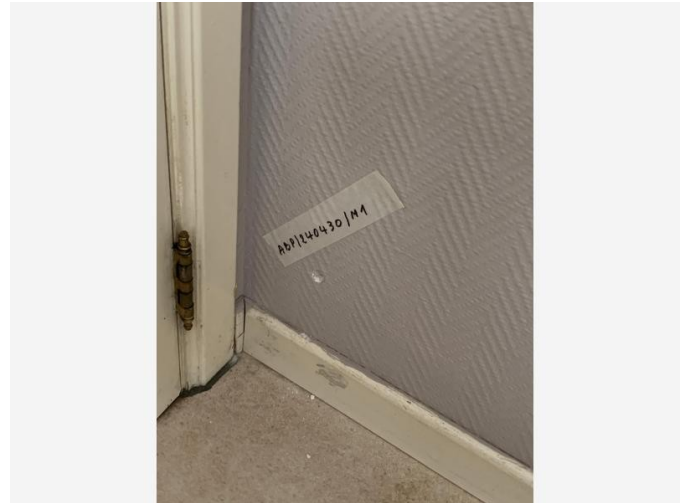
Geen asbest

| # | Type | Referentie | Resultaat |
|---|---|---|---|
| 6.1 | Mengmonster | ABP/240430/M1 | Geen asbest |
