Asbestinventarisatetest

Nieuwstraat 75, 3930 Hamont-Achel

Attestnummer : **20240610-000466.000**

Uitgegeven op : **10.06.2024**

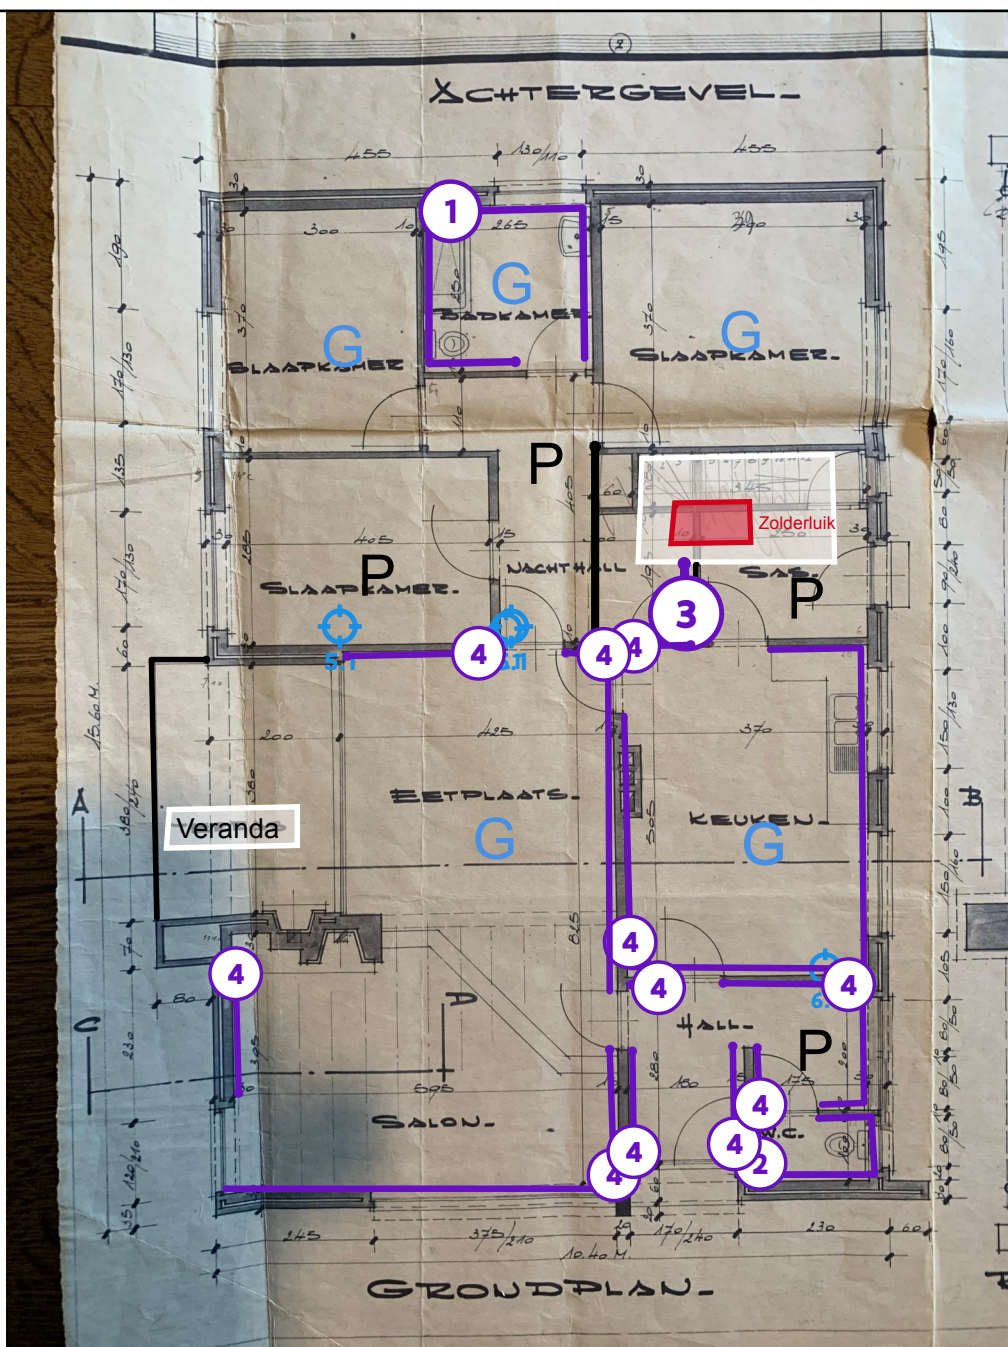
Plan 1.1: Plan gelijkvloers woning

Beschrijving	Type	Actie
1. Faiencetegels in badkamer	Advies	-
2. Faiencetegels toilet	Advies	-
3. Faiencetegels wasplaats	Advies	-

4. Muurplinten in hal, living, wasplaats en keuken	Advies	-
5. Pleisterwerk plafonds	Geen asbest	-
5.1 Code: ABP/240605/M2	Mengmonster	-
6. Pleisterwerk muren	Geen asbest	-
6.1 Code: ABP/240605/M1	Mengmonster	-

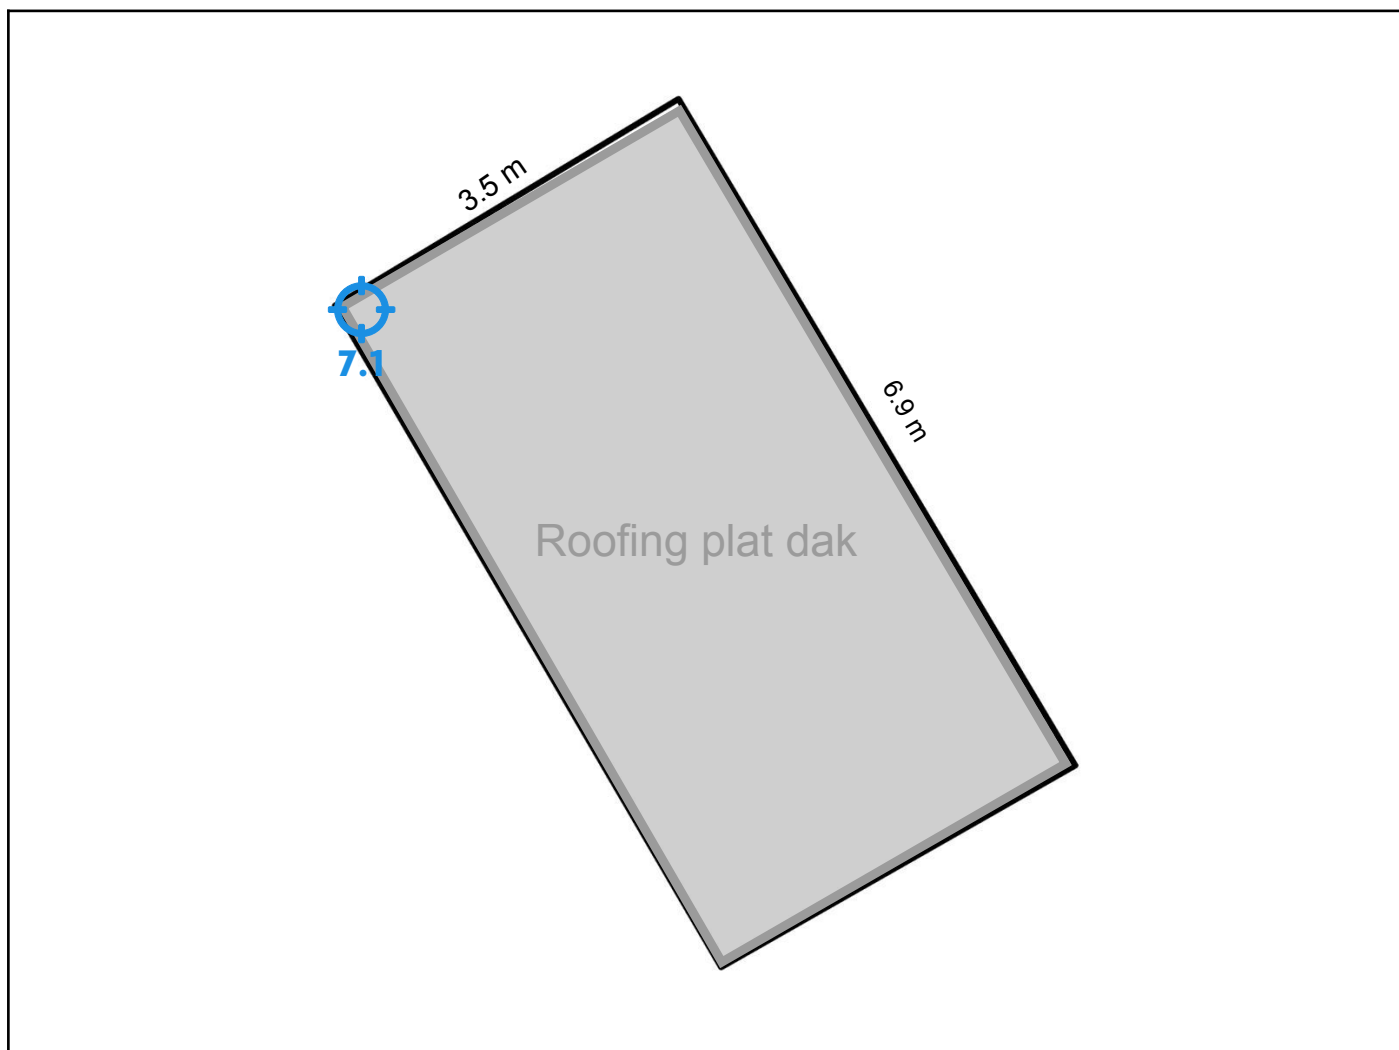
Plan 2.1: Plan garage

Beschrijving	Type	Actie
7. Roofing plat dak garage	Geen asbest	-
7.1 Code: ABP/240605/3	Puntmonster	-

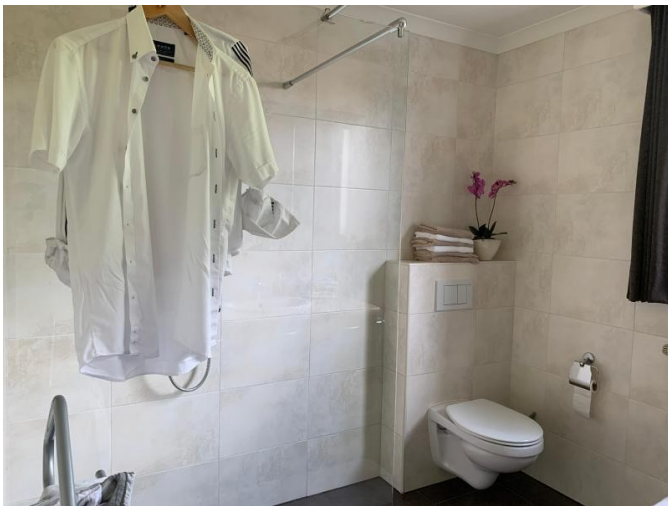
Vrije foto

Voor de controle van de lijmlaag achter de tegels is een destructief onderzoek nodig, zeker in geval van een renovatie.

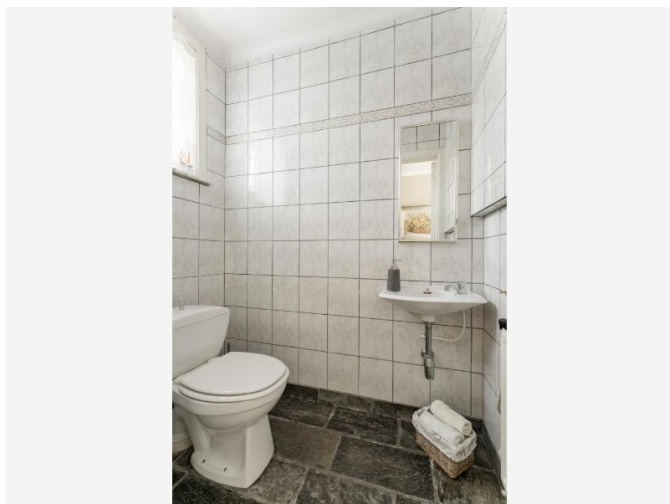
Vrije foto

Voor de controle van de lijmlaag achter de muurtegels is een destructief onderzoek nodig, zeker in geval van een renovatie.

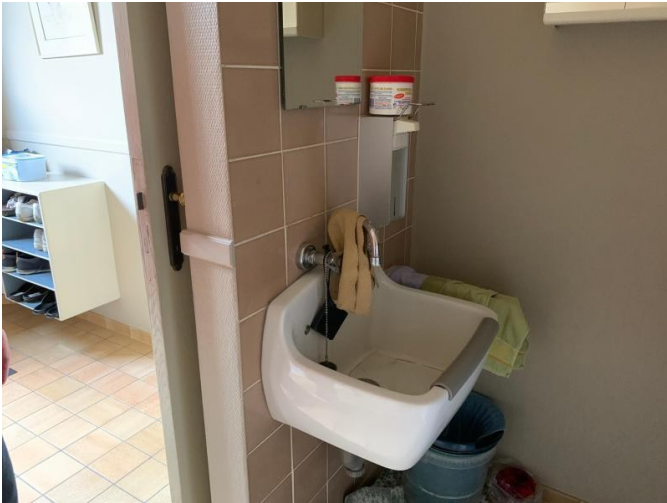
Vrije foto

Voor de controle van de lijmlaag achter de muurtegels is een destructief onderzoek nodig, zeker in geval van een renovatie.

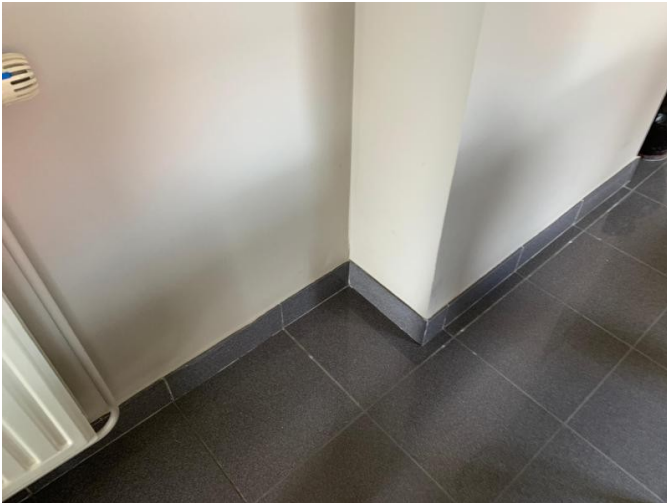
Vrije foto

Voor de controle van de lijmlaag achter de muurplinten is een destructief onderzoek nodig, zeker in geval van een renovatie.

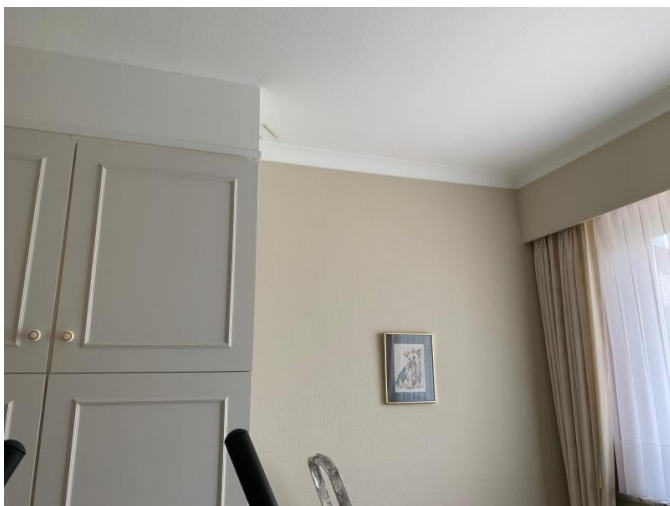
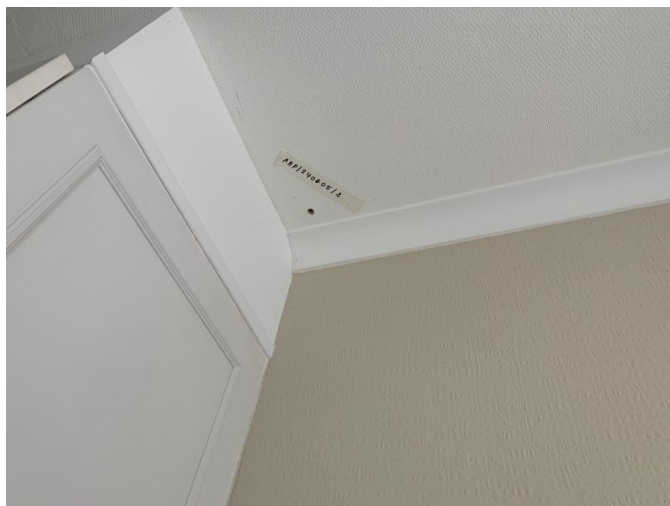
Fiche 5: Pleisterwerk plafonds

Geen asbest

#	Type	Referentie	Resultaat
5.1	Mengmonster	ABP/240605/M2	Geen asbest

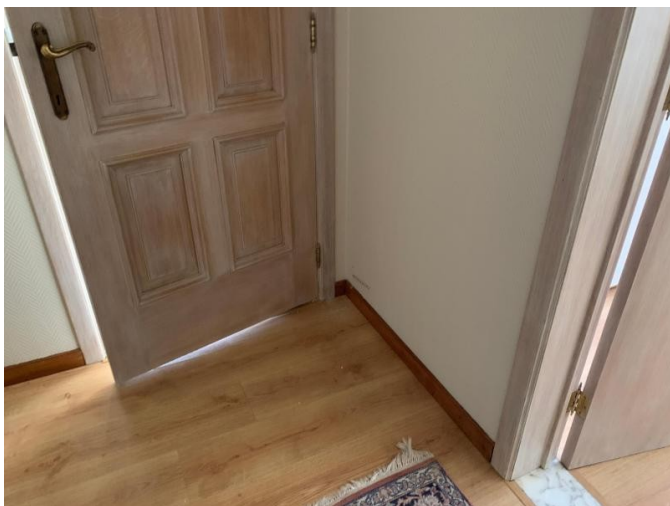
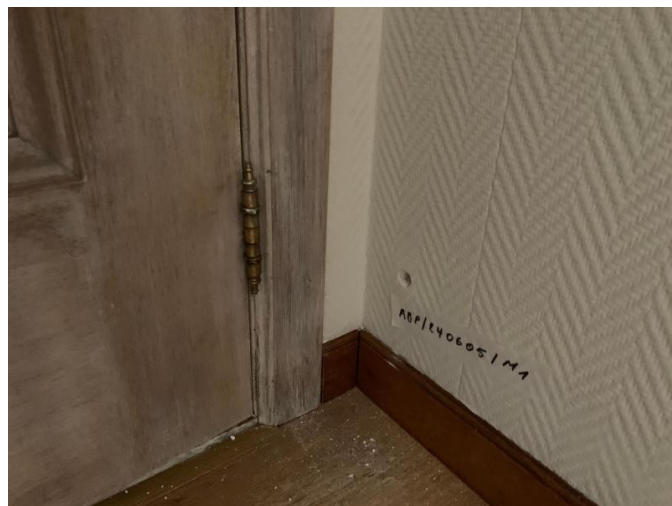
Fiche 6: Pleisterwerk muren

Geen asbest

#	Type	Referentie	Resultaat
6.1	Mengmonster	ABP/240605/M1	Geen asbest

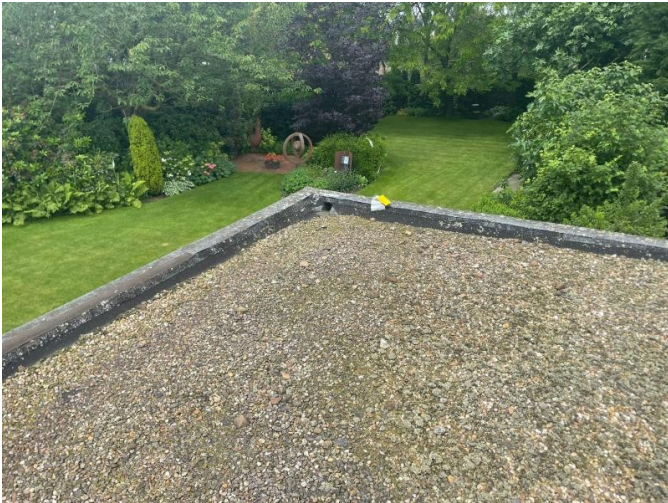
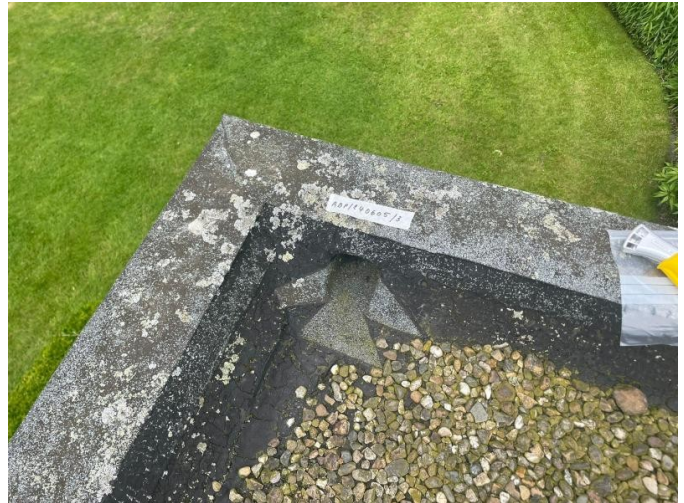
Fiche 7: Roofing plat dak garage

Geen asbest

#	Type	Referentie	Resultaat
7.1	Puntmonster	ABP/240605/3	Geen asbest
