Asbestinventarisatetest

Hoek 11, 3930 Hamont-Achel

Attestnummer : 20240627-000213.000

Uitgegeven op : 27.06.2024

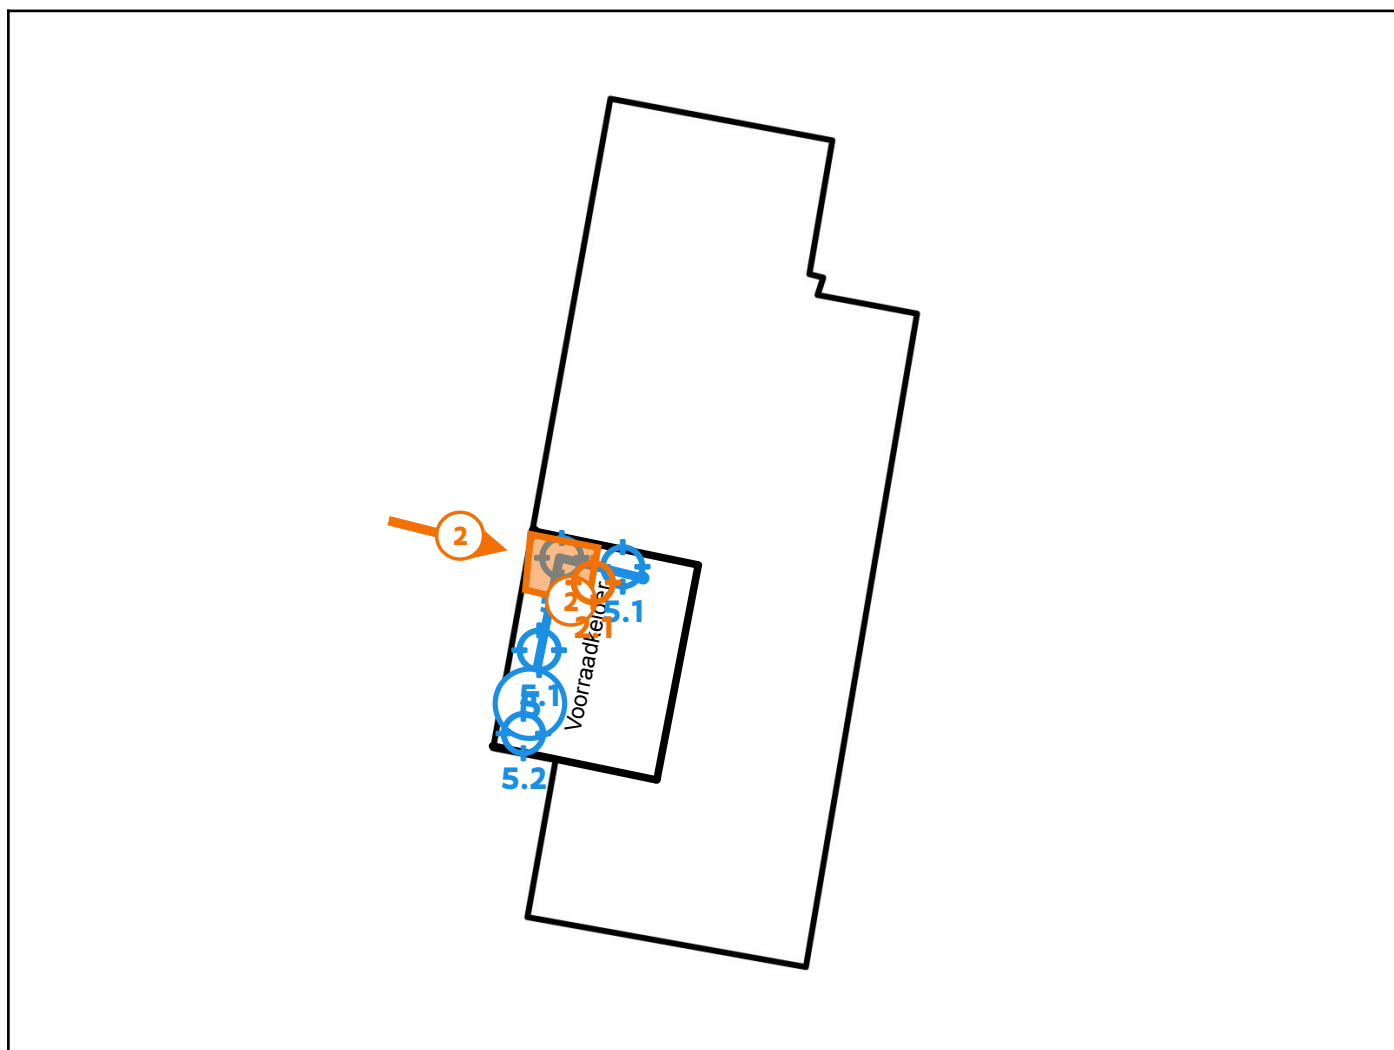
Plan 1.1: Kelder

Beschrijving	Type	Actie
2. Vinylzeil keldertrap	Asbestmateriaal	Verwijderen
2.1 Code: P2	Puntmonster	-
5. Leidingisolatie	Geen asbest	-
5.1 Code: MM3 - rechte stukken	Mengmonster	-
5.2 Code: MM4 - Bochten	Mengmonster	-

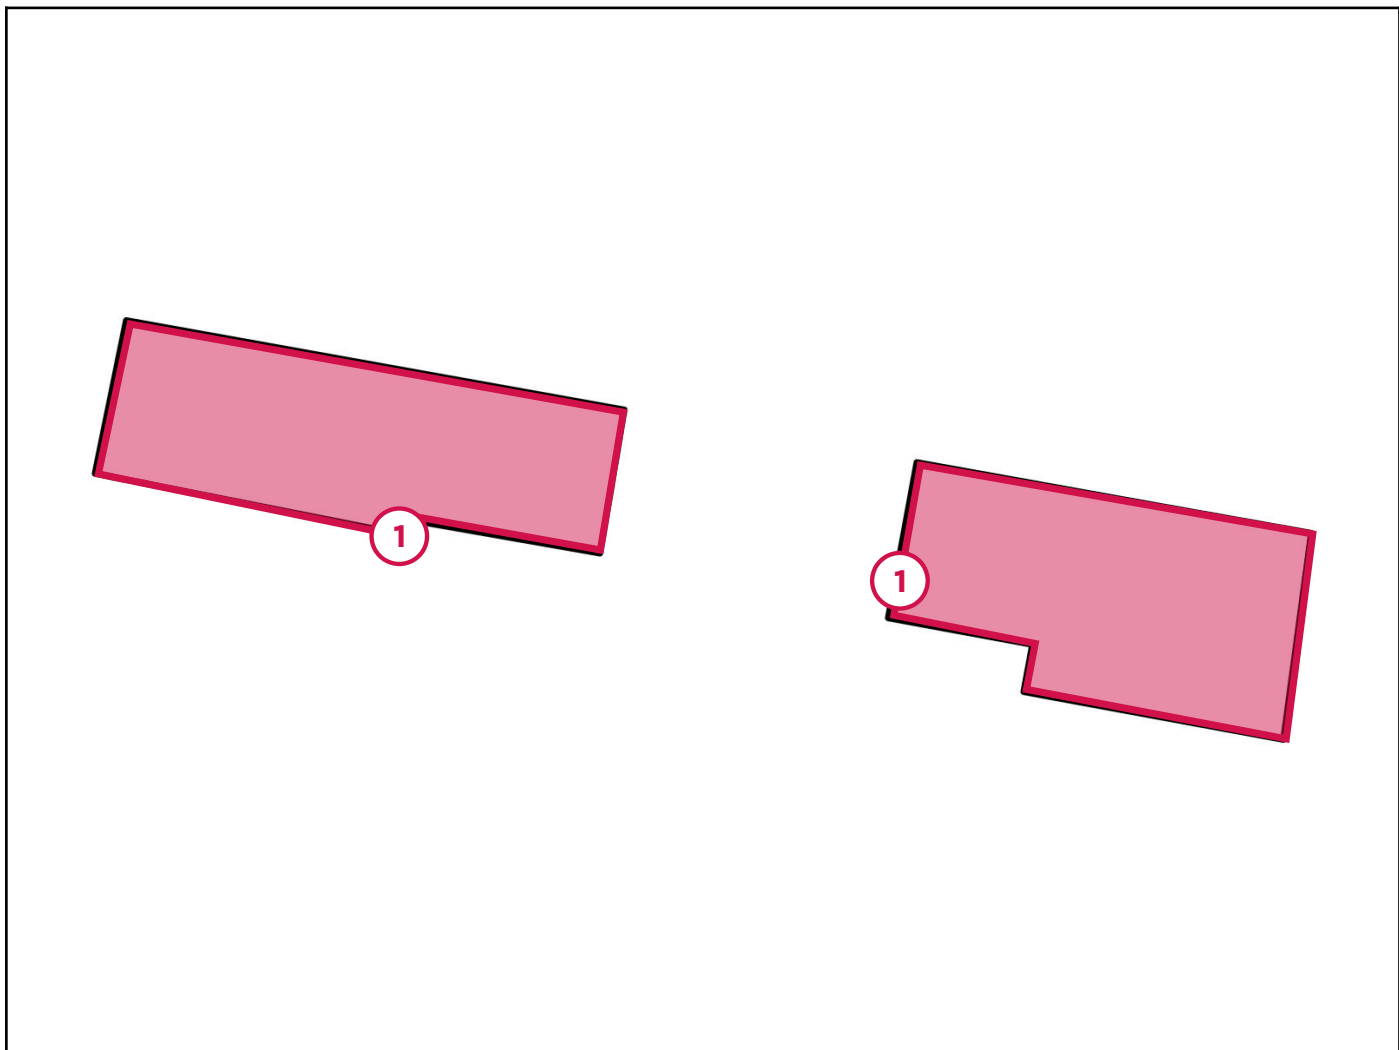
Plan 2.1: Schuurtjes

Beschrijving	Type	Actie
1. Golfplaten	Asbestmateriaal	Dringend verwijderen

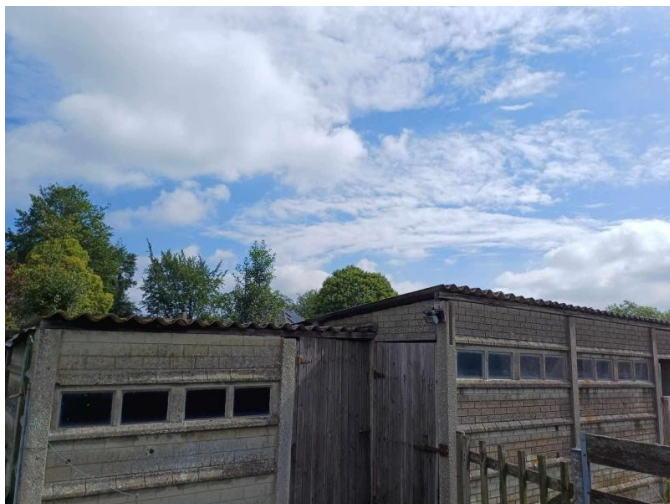
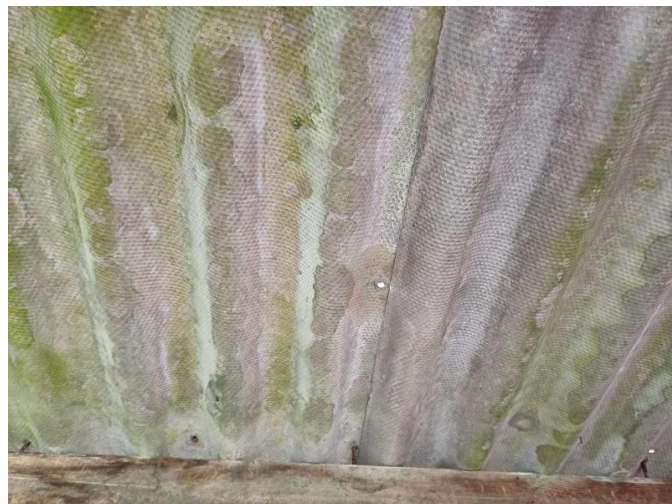
Eindbeoordeling materiaalrisico	Hoog materiaalrisico en/of hoge kans op vezelvrijgave
---------------------------------	---

Gebondenheid	Categorie 1: hechtgebonden in oorsprong
Asbestsoort (vezeltype)	Crocidoliet aanwezig
Asbestconcentratie	Laag (< 50%)
Afschermingsgraad van het gehele materiaal	Geheel of deels (ook) vrij aan de binnenlucht
Toestand van het materiaal	Matig beschadigd, matig verweerd

Beschrijving	Golfplaten
Omgeving	Grenst aan binnen- en buitenlucht
Primaire drager	Schuin dak
Asbestmateriaal	Dak- en gevelbekleding - Golfplaat
Bindmiddel van asbestmateriaal	Cement
Gebondenheid op basis van bindmiddel	Hecht
Hoeveelheid (oppervlakte - aantal)	• 39,99 m ² - 1 stuk
Totale oppervlakte	39,99 m ²
Eenvoudig bereikbaar	Ja
Bevestigingswijze	• Geschroefd
Identificatiemethode	Vaststelling zonder monsternamen
Destructieve handeling voor identificatie	Nee

- Verwijder dit asbestmateriaal zo snel mogelijk. Volg de toestand goed op.
- Hemelwater dat afspoelt van asbestcement daken of gevels kan asbestdeeltjes bevatten. Gebruik het enkel voor gesloten circuits (bv. spoelen toiletten). Reinig na het vervangen van het dak of de gevel de dakgoten en regenwaterput of -ton om asbesthoudend sediment of slib te verwijderen

- Eenvoudige handelingen: mag via doe-het-zelf of door werknemer(s) met opleidingsattest eenvoudige handelingen
Hechtgebonden toepassing in oorsprong. Asbestvezels zitten verpakt in cement. Indien de golfplaten in zijn geheel verwijderd kunnen worden mag dit zelf verwijderd worden. Pakketten zijn te bestellen via limburg.net (zakken, overals, mondmaskers...) volg de instructies nauwgezet op! Als blijkt dat de golfplaten te verweerd zijn, neem contact op met een erkend asbestverwijderaar!

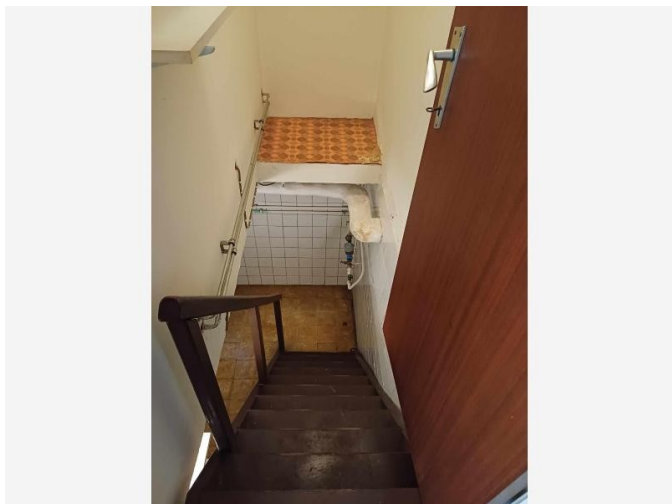
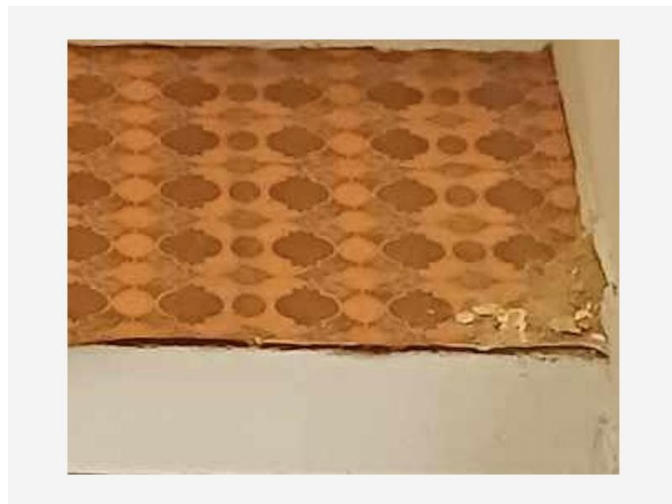
Eindbeoordeling materiaalrisico	Verhoogd materiaalrisico en/of verhoogde kans op vezelvrijgave
---------------------------------	--

Gebondenheid	Categorie 1: hechtgebonden in oorsprong
Asbestsoort (vezeltype)	Alleen chrysotiel
Asbestconcentratie	Laag (< 50%)
Afschermingsgraad van het gehele materiaal	Geheel of deels (ook) vrij aan de binnenlucht
Toestand van het materiaal	Matig beschadigd, matig verweerd

#	Type	Referentie	Resultaat
2.1	Puntmonster	P2	Chrysotiel

Beschrijving	Vinylzeil keldertrap
Omgeving	Binnen
Primaire drager	Vloer
Asbestmateriaal	Prefab - afwerking - Vloerzeil
Bindmiddel van asbestmateriaal	Kunststof of -hars
Gebondenheid op basis van bindmiddel	Hecht
Hoeveelheid (oppervlakte - aantal)	<ul style="list-style-type: none">• 2,00 m² - 1 stuk
Totale oppervlakte	2,00 m ²
Eenvoudig bereikbaar	Ja
Bevestigingswijze	<ul style="list-style-type: none">• Los (al dan niet bedekt)
Identificatiemethode	Vaststelling met monstername
Destructieve handeling voor identificatie	Nee

- Verwijder dit asbestmateriaal zo snel mogelijk. Volg de toestand goed op.

- Eenvoudige handelingen: enkel door erkend asbestverwijderaar
Vloerzeil ligt los op bordes van keldertrap, mag zelf verwijderd worden dankzij de hechtgebonden toestand van het materiaal. De asbestvezels zitten verpakt in kunststof. Neem de juiste voorzorgs- & beschermingsmaatregelen!

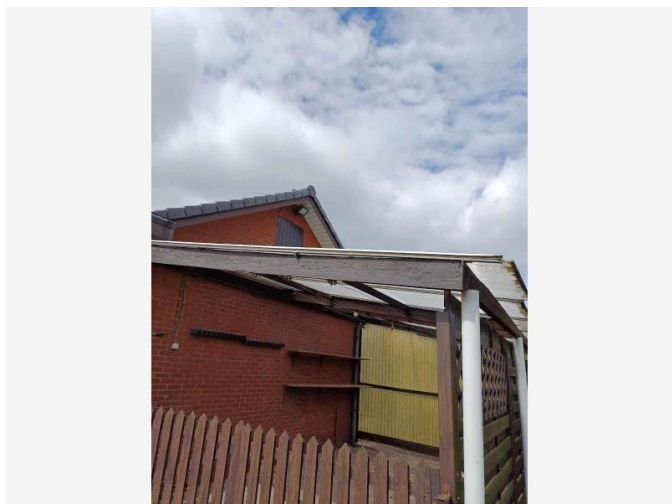
Situeringfoto

Permanente beperking

Reden: Het te onderzoeken materiaal situeert zich hoger dan 3,50 m te rekenen vanaf een veilige ondergrond

Uitleg van de asbestdeskundige: Het luik bevindt zich boven een kunststof afdak waarop we niet kunnen staan. Onmogelijk om ladder te plaatsen.

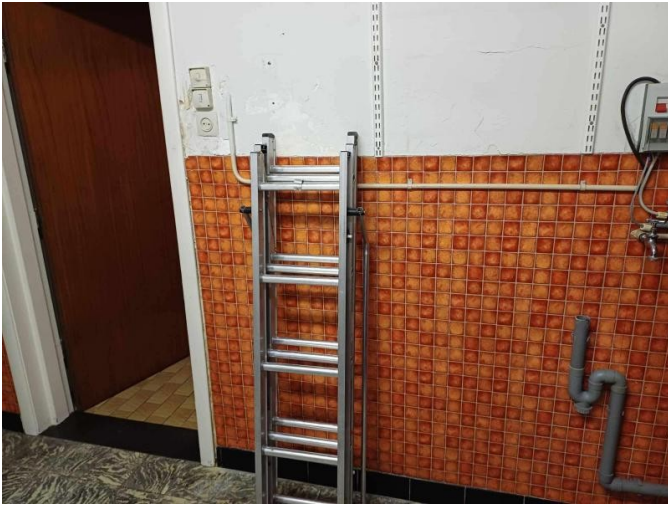
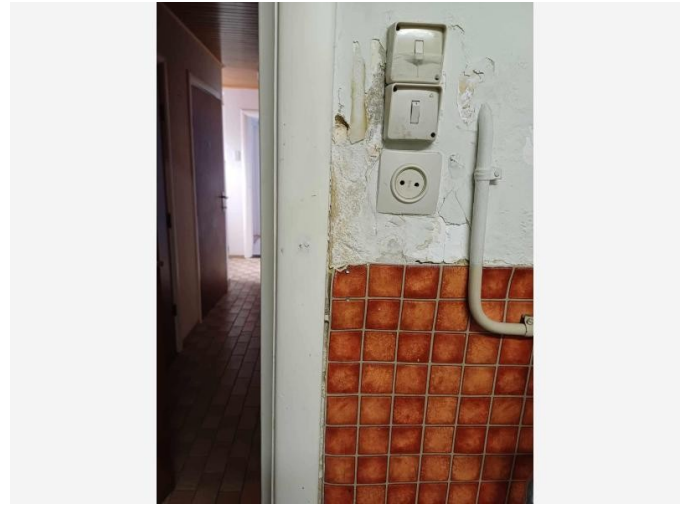
Fiche 4: Watervaste plaat/vinylzeil garage

Geen asbest

#	Type	Referentie	Resultaat
4.1	Puntmonster	P1	Geen asbest

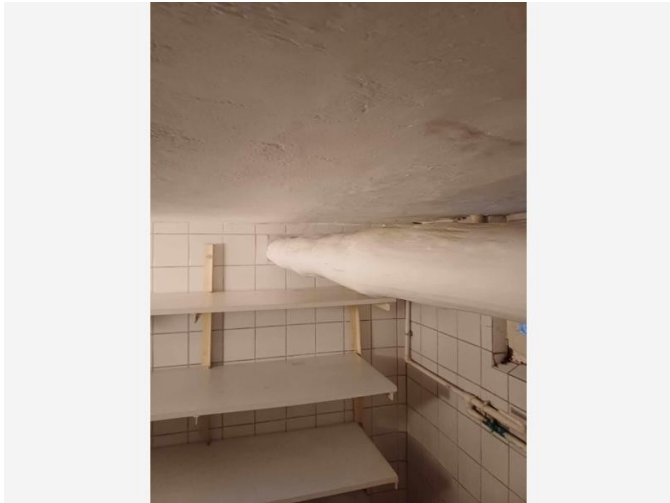
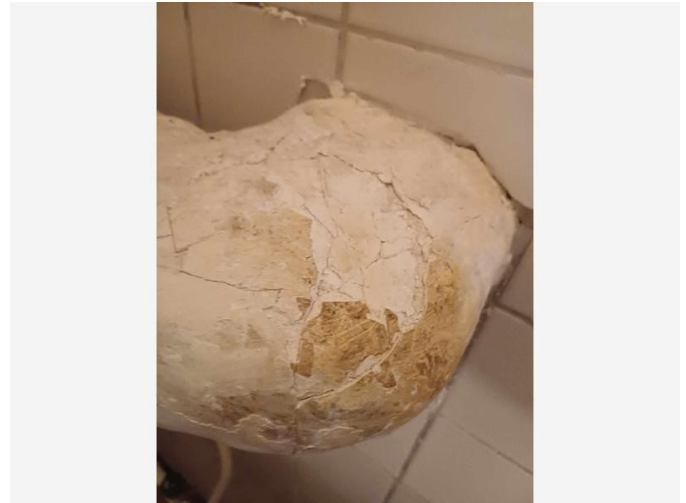
Geen asbest

#	Type	Referentie	Resultaat
5.1	Mengmonster	MM3 - rechte stukken	Geen asbest
5.2	Mengmonster	MM4 - Bochten	Geen asbest

Beschrijving	Leidingisolatie
Omgeving	Binnen
Primaire drager	HVAC infrastructuur en uitrusting
Bindmiddel van materiaal	Gips - kalk
Gebondenheid op basis van bindmiddel	Niet-hechtgebonden
Hoeveelheid (lengte - omtrek - dikte - aantal)	<ul style="list-style-type: none">• 8,50 m - 30,00 cm - 9,99 cm - 1 stuk
Totaal volume	0,255 m ³
Identificatiemethode	Vaststelling met monstername
Destructieve handeling voor identificatie	Nee

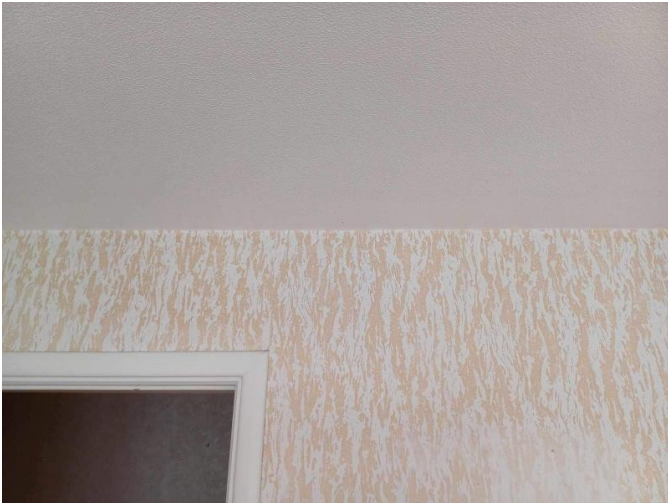
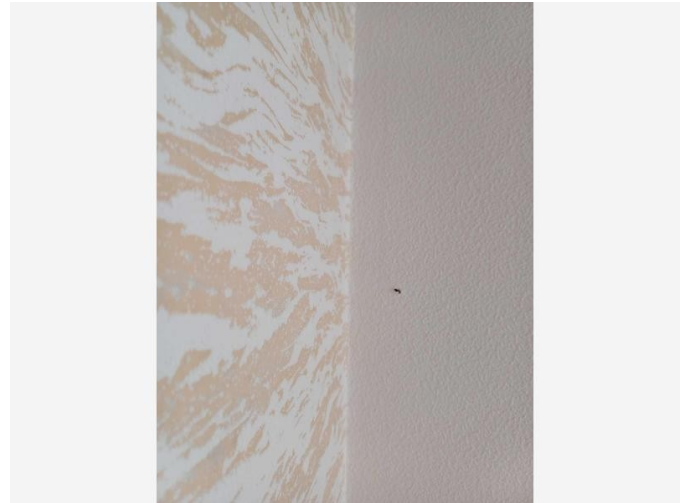
Fiche 6: Pleisterwerk plafonds

Geen asbest

#	Type	Referentie	Resultaat
6.1	Mengmonster	MM2	Geen asbest

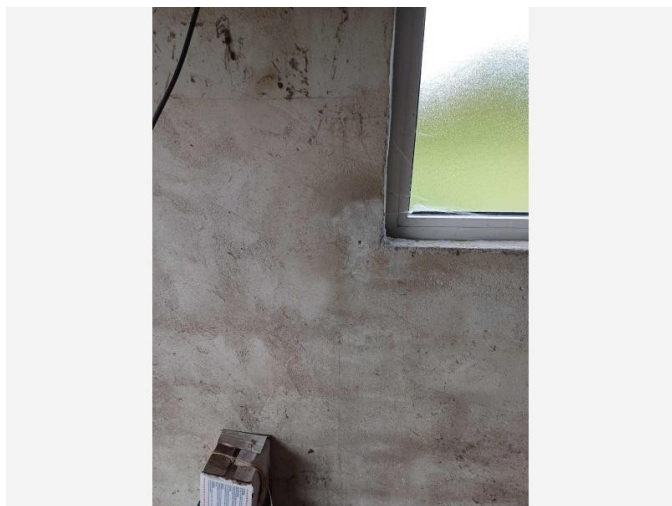
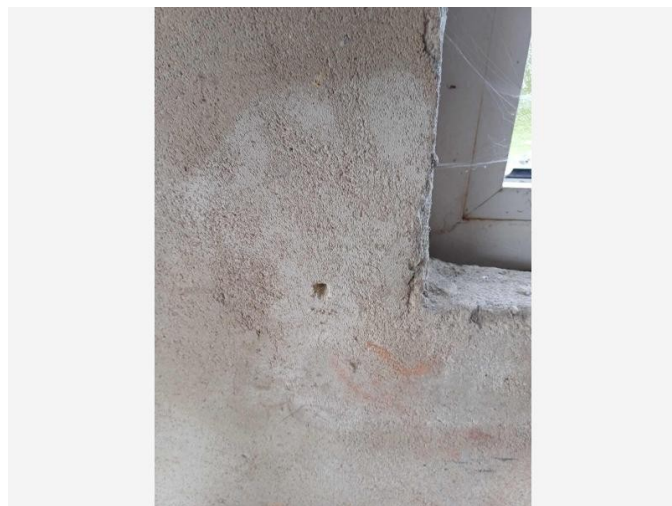
Fiche 7: Cementering garage

Geen asbest

#	Type	Referentie	Resultaat
7.1	Puntmonster	P3	Geen asbest

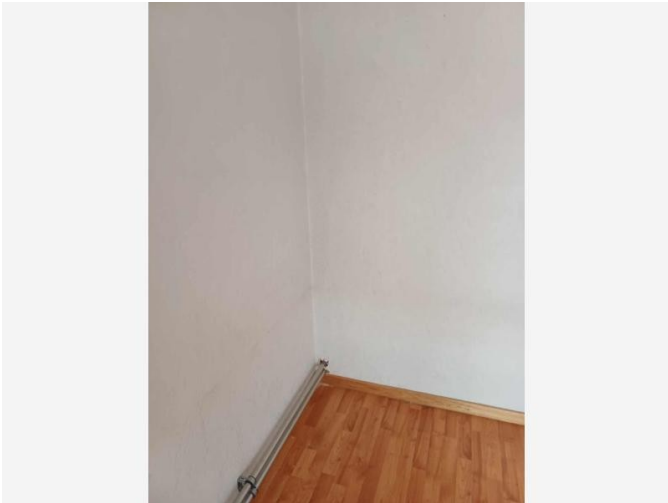
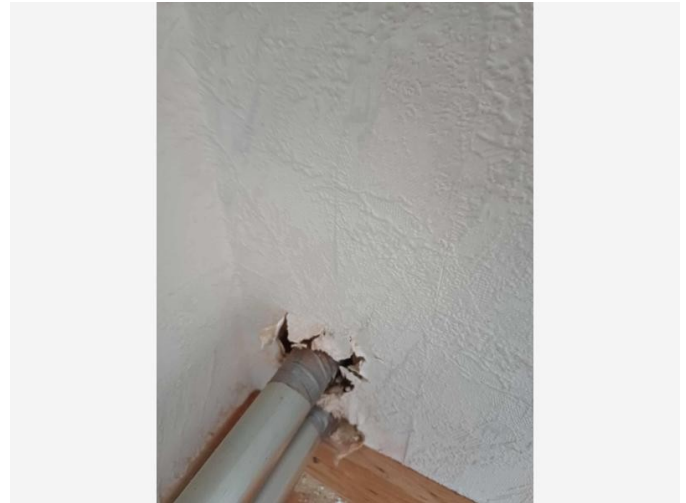
Fiche 8: Pleisterwerk binnenmuur

Geen asbest

#	Type	Referentie	Resultaat
8.1	Mengmonster	MM1	Geen asbest
