Asbestinventarisatetest

Lille Dorp 17/1, 3910 Pelt

Attestnummer : 20230215-000039.000

Uitgegeven op : 15.02.2023

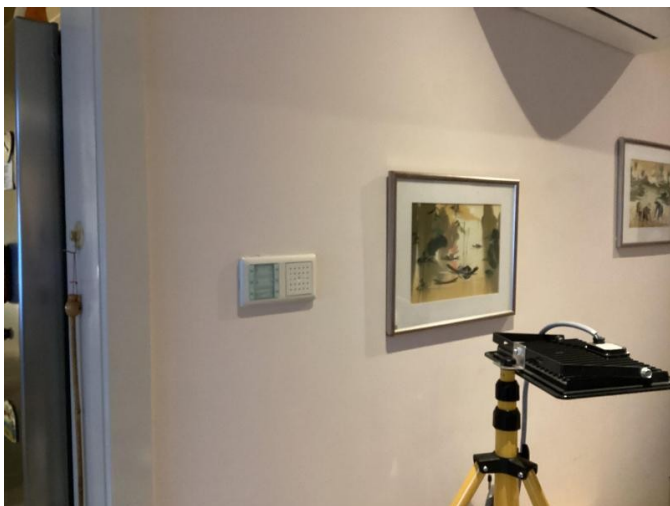
Overzichtsfoto

Geen asbest

Conclusie

Beschrijving	Pleister wanden
Omgeving	Binnen
Primaire drager	Binnenwand
Bindmiddel van materiaal	Gips - kalk

Gebondenheid op basis van bindmiddel	Niet-hechtgebonden
Hoeveelheid (oppervlakte - dikte - aantal)	• 200,00 m ² - 1,00 cm - 1 stuk
Totaal volume	2,00 m ³
Identificatiemethode	Vaststelling met monstername
Destructieve handeling voor identificatie	Nee
