# Asbestinventarisatetest

Oude Brugstraat 7, 3910 Pelt

Attestnummer : 20230701-000159.000

Uitgegeven op : 01.07.2023

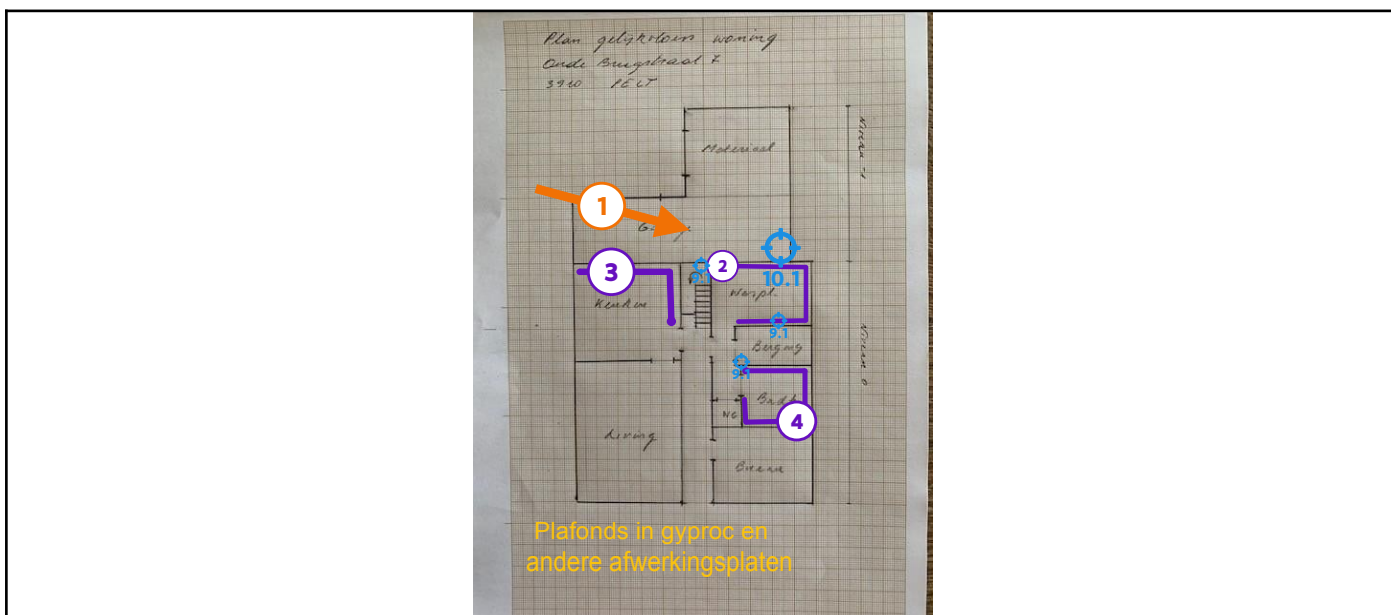
# Plan 1.1: Plan benedenverdieping Oude Brugstraat 7 Pelt

Beschrijving	Type	Actie
1. Asbestcementen rookkanaal	Asbestmateriaal	<a href="#">Verwijderen</a>
2. Faiencetegels in de wasplaats/stookruimte	Beperking	-
3. Faiencetegels in keuken	Beperking	-
4. Faiencetegels in badkamer	Beperking	-
5. Pleisterwerk plafonds	Beperking	-
9. Pleisterwerk muren	Geen asbest	-
9.1 Code: ABP/230622/M1	Mengmonster	-
10. Roofing plat dak garage en berging	Geen asbest	-
10.1 Code: ABP/230622/2	Puntmonster	-

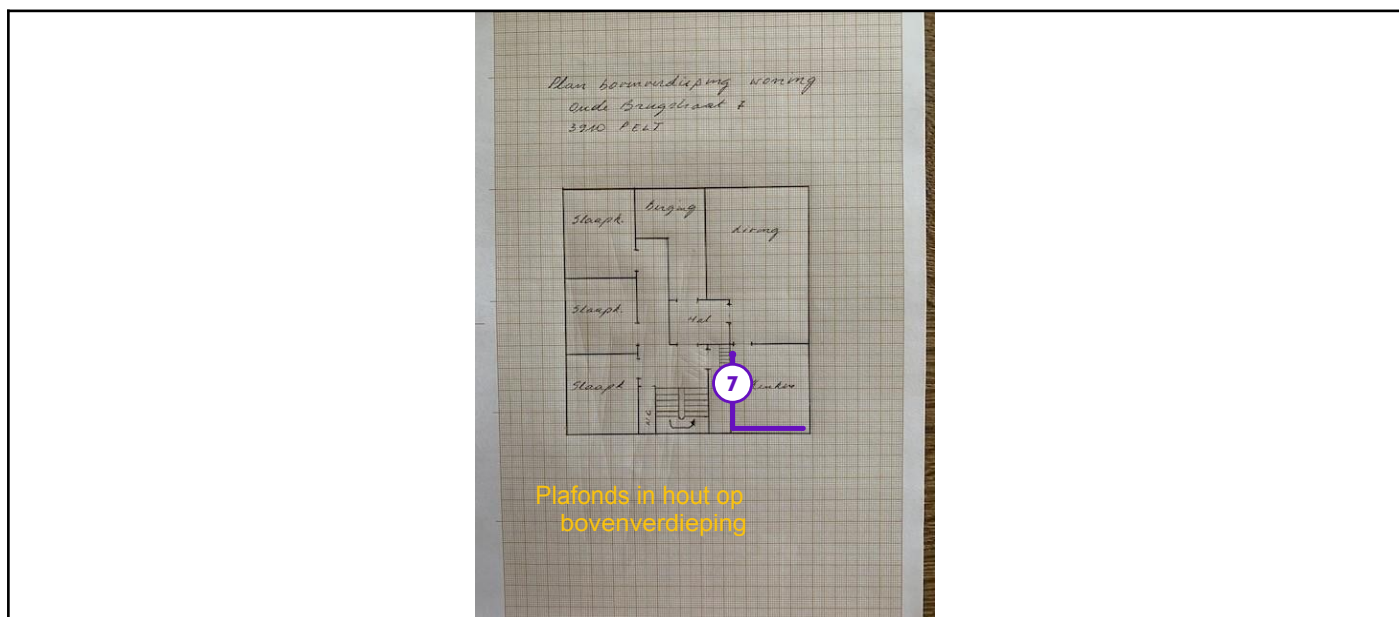
## Plan 1.2: Plan bovenverdieping Oude Brugstraat 7 Pelt

Beschrijving	Type	Actie
5. Pleisterwerk plafonds	Beperking	-
7. Faiencetegels keuken verdieping	Beperking	-

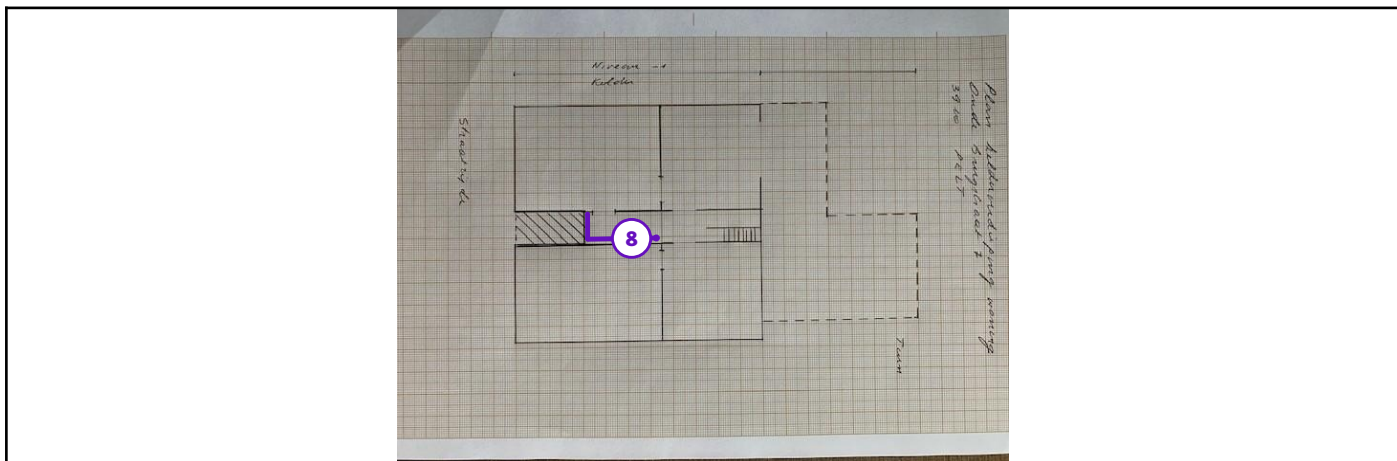
## Plan 1.3: Plan kelderdieping wonig Oude Brugstraat 7 Pelt

Beschrijving	Type	Actie
8. Faiencetegels keuken kelder	Beperking	-

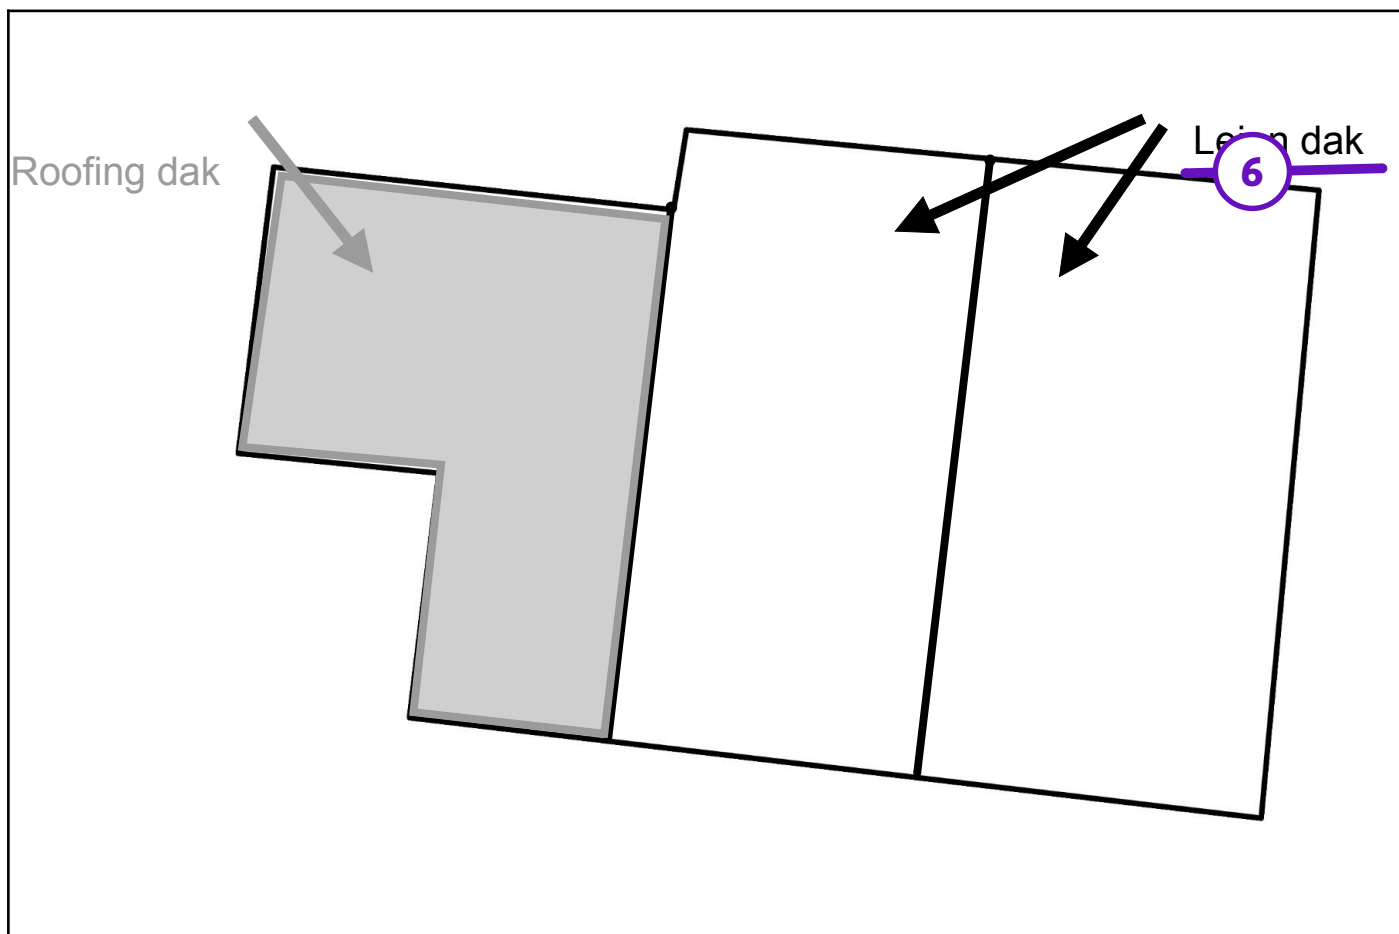
## Plan 1.5: Hoofdgebouw plan

Beschrijving	Type	Actie
6. Dakleien	Beperking	-
