Asbestinventarisatetest

Kolleberglaan 69, 3930 Hamont-Achel

Attestnummer : 20240512-000012.000

Uitgegeven op : 12.05.2024

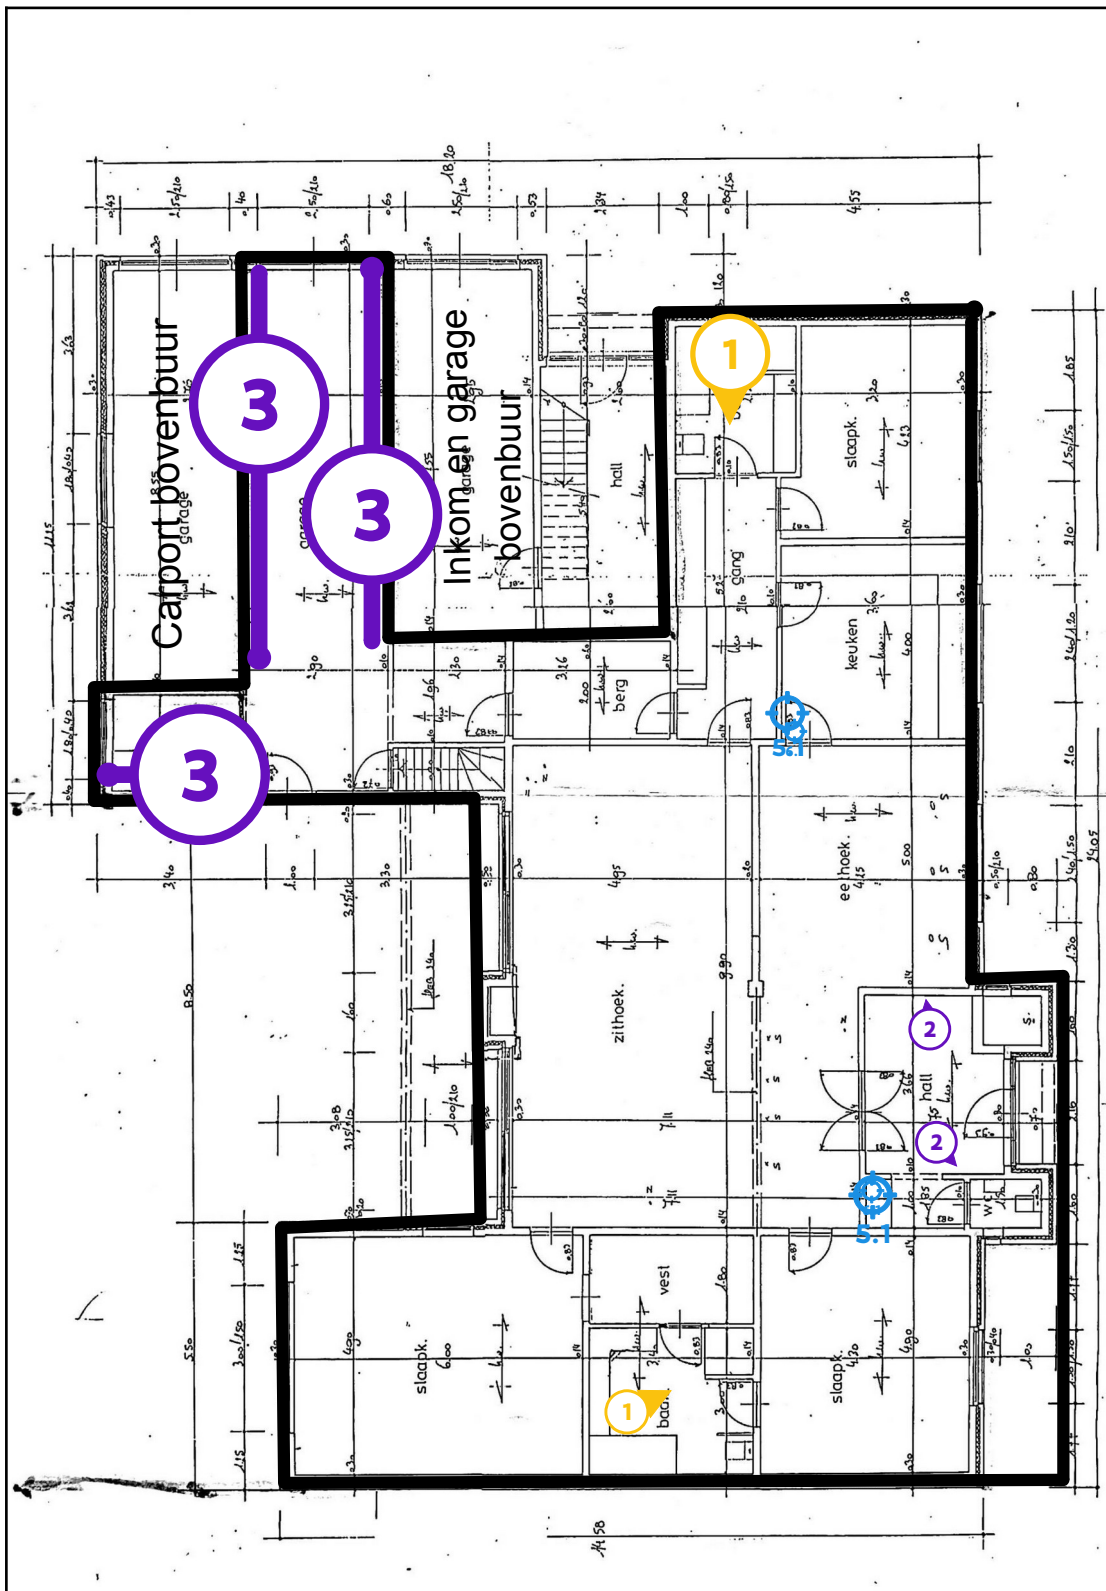
Plan 1.1: Plan appartement Kollenberglaan 67 Hamont Achel

| 1. Renovatie badkamers | Uitsluiting | - |
| 2. Muurplinten in hall | Advies | - |
| 3. Faiencetegels in garage | Advies | - |
| 5. Pleisterwerk plafonds | Geen asbest | - |
