Asbestinventarisatetest

Nieuwstraat 75, 3930 Hamont-Achel

Attestnummer : **20240610-000466.000**

Uitgegeven op : **10.06.2024**

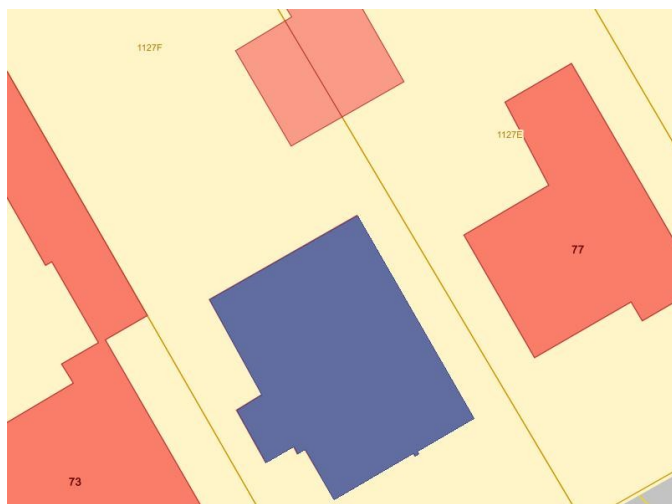
Zone 1: Hoofdgebouw

- 0 Asbestmaterialen
- 0 Beperkingen
- 0 Uitsluitingen
- 0 Roerende goederen
- 0 Puin, steenslag, (water)bodem
- 4 Adviezen**
- 2 Geen asbest**

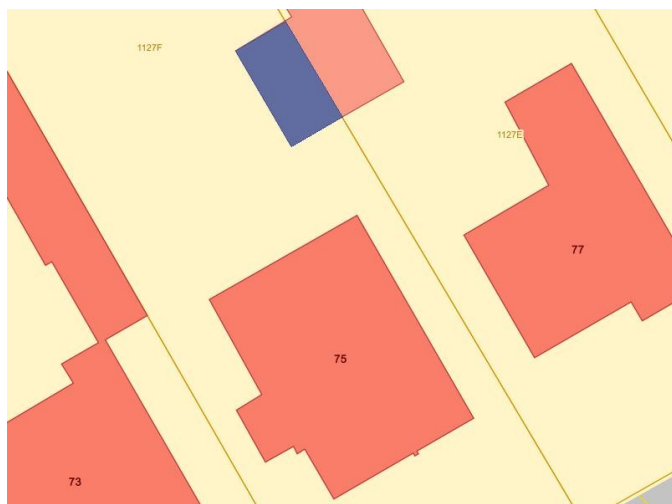
Zone 2: Garage

- 0 Asbestmaterialen
- 0 Beperkingen
- 0 Uitsluitingen
- 0 Roerende goederen
- 0 Puin, steenslag, (water)bodem
- 0 Adviezen
- 1 Geen asbest**
