Asbestinventarisatetest

Hoek 11, 3930 Hamont-Achel

Attestnummer : 20240627-000213.000

Uitgegeven op : 27.06.2024

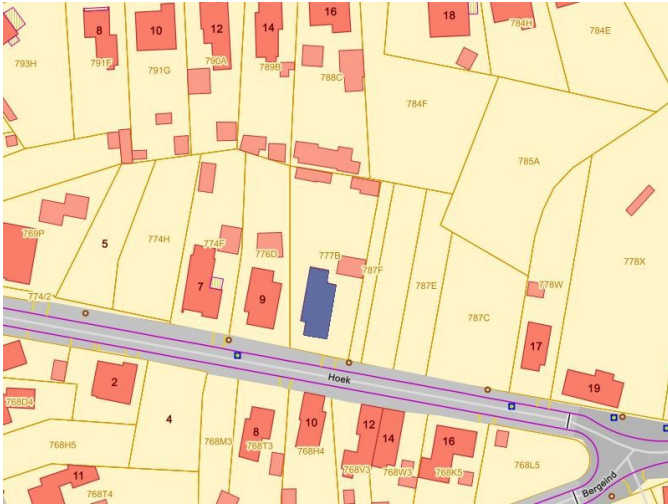
Zone 1: Hoofdgebouw

- 1 Asbestmateriaal**
- 1 Beperking**
- 0 Uitsluiting
- 0 Roerend goed
- 0 Puin, steenslag, (water)bodem
- 0 Advies
- 4 Geen asbest**

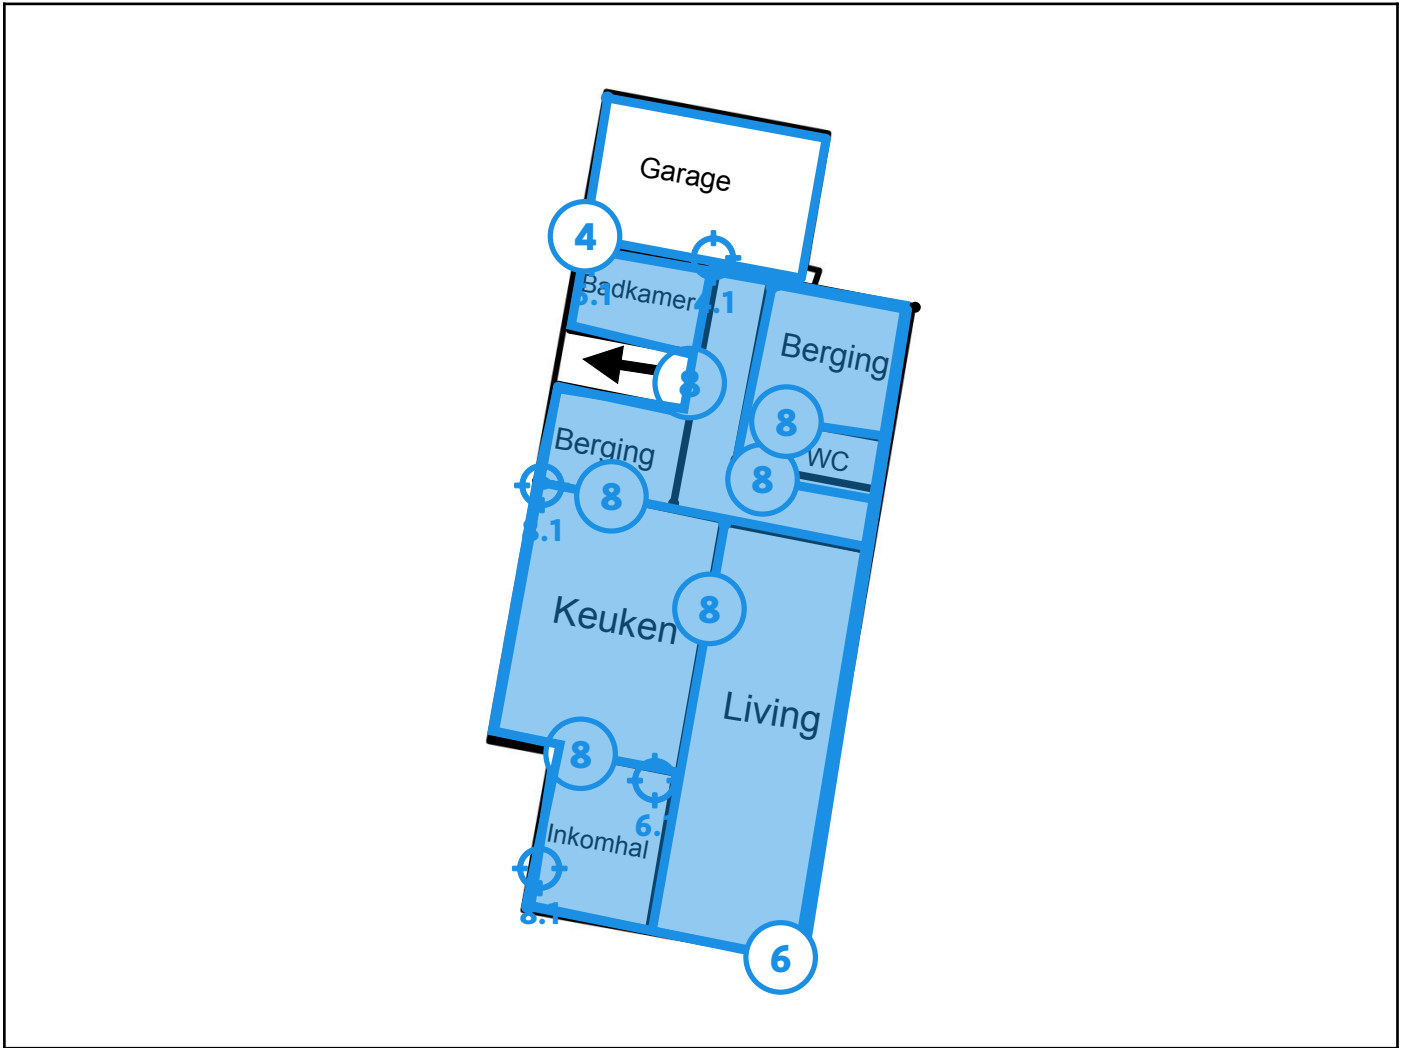
Plan 1.2: Gelijkvloers

Beschrijving	Type	Actie
4. Watervaste plaat/vinylzeil garage	Geen asbest	-
4.1 Code: P1	Puntmonster	-
6. Pleisterwerk plafonds	Geen asbest	-
6.1 Code: MM2	Mengmonster	-
8. Pleisterwerk binnenmuur	Geen asbest	-
8.1 Code: MM1	Mengmonster	-

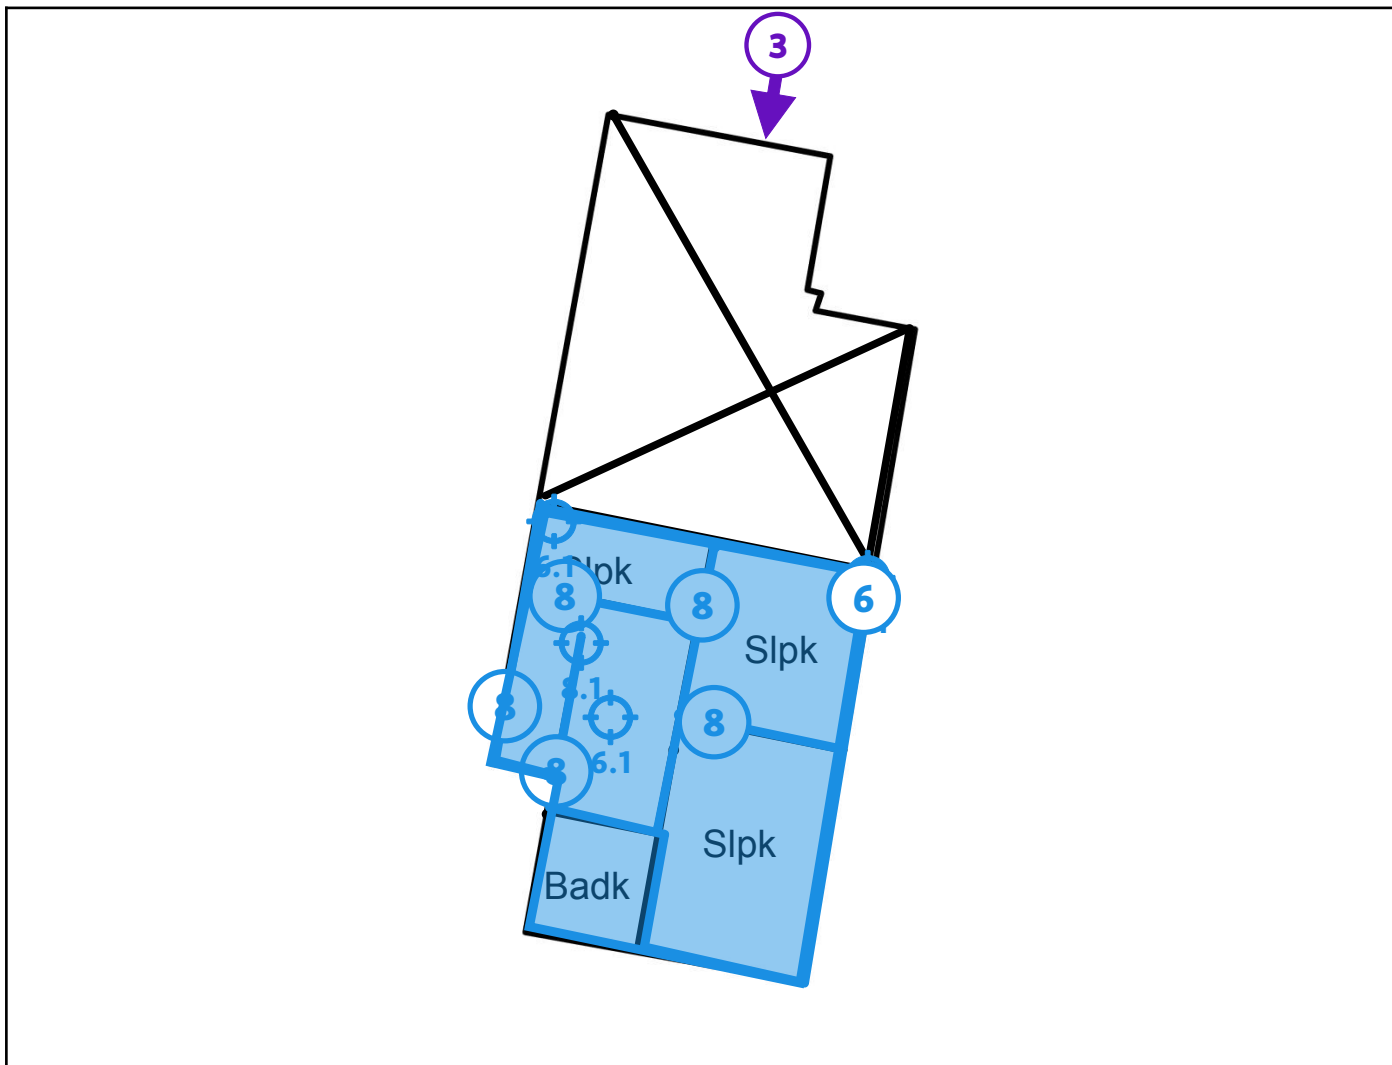
Plan 1.3: 1ste verdieping

Beschrijving	Type	Actie
3. Zolderruimte	Beperking	-
6. Pleisterwerk plafonds	Geen asbest	-
6.1 Code: MM2	Mengmonster	-
8. Pleisterwerk binnenmuur	Geen asbest	-
8.1 Code: MM1	Mengmonster	-

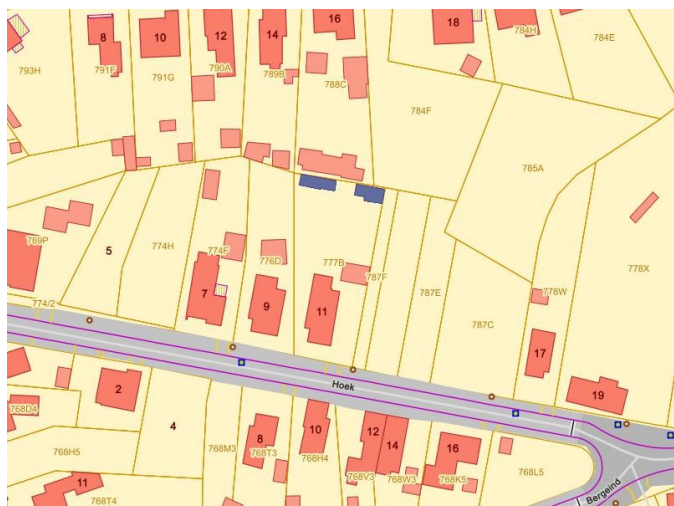
Zone 2: Bijgebouw

- 1 Asbestmateriaal**
- 0 Beperking
- 0 Uitsluiting
- 0 Roerend goed
- 0 Puin, steenslag, (water)bodem
- 0 Advies
- 0 Geen asbest

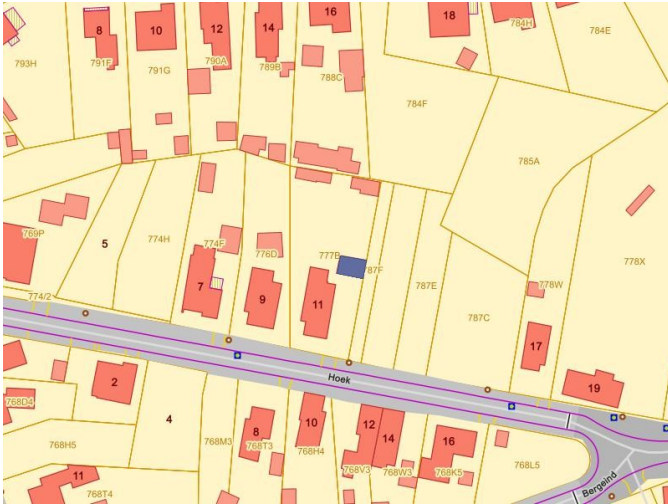
Zone 3: Bijgebouw

- 0 Asbestmaterialen
- 0 Beperkingen
- 0 Uitsluitingen
- 0 Roerende goederen
- 0 Puin, steenslag, (water)bodem
- 0 Adviezen
- 1 Geen asbest**

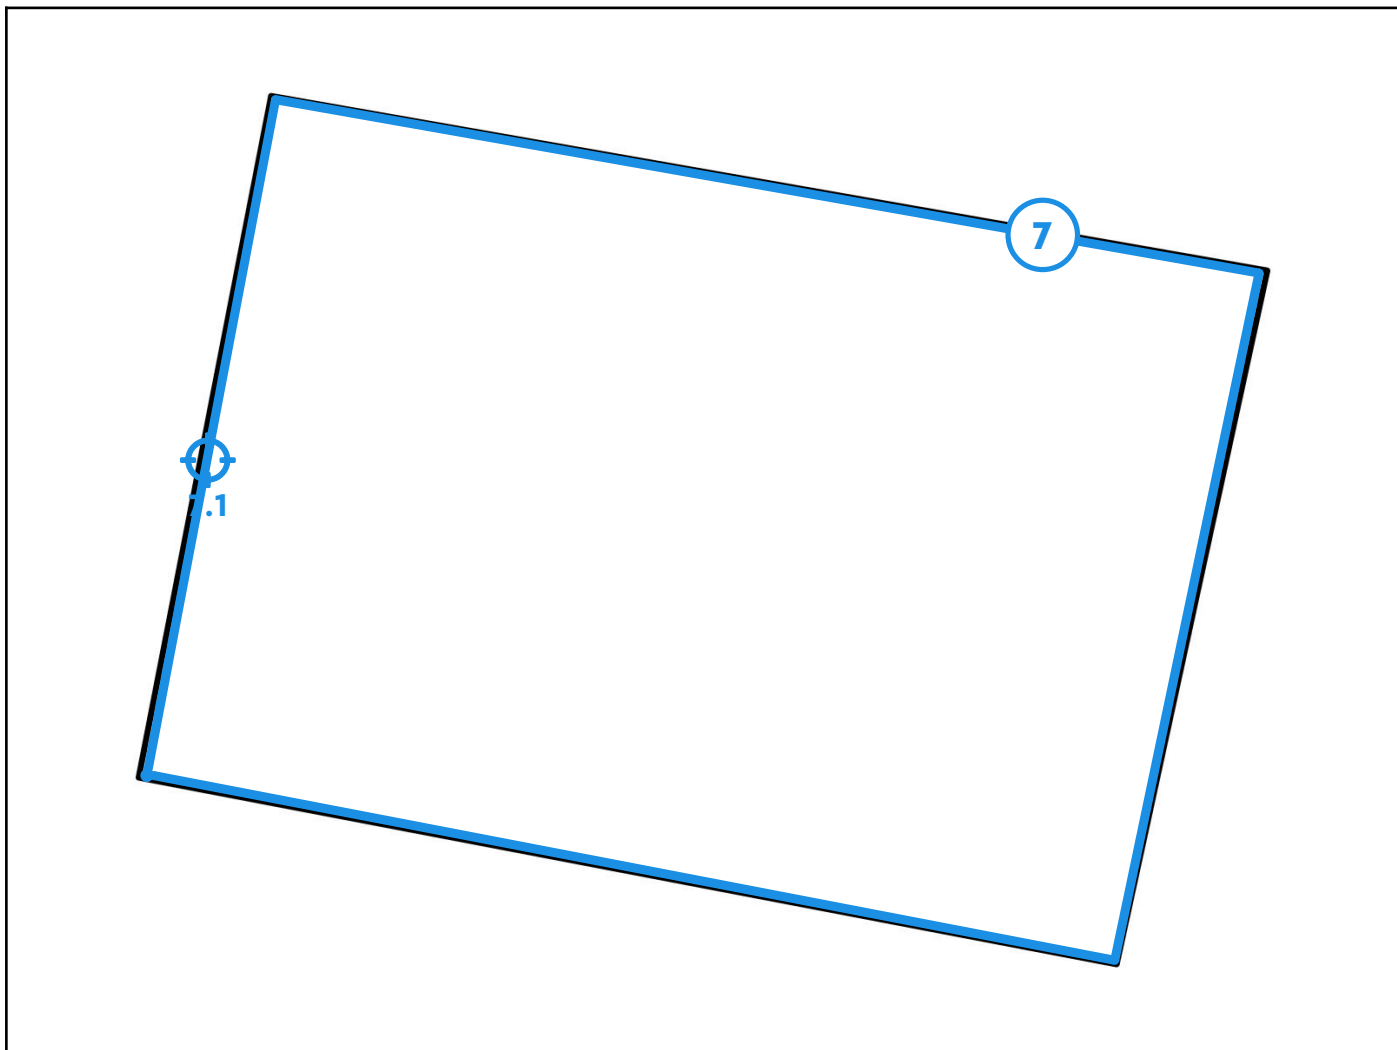
Plan 3.1: Garage

Beschrijving	Type	Actie
7. Cementering garage	Geen asbest	-
7.1 Code: P3	Puntmonster	-
